Estado de conservación del *Large Temple* de Sikait, Egipto. El gran templo de talco de Wadi El-Gemal

Estefanía Martín García, Luis Jordá Bordehore, Adriana Molina Pérez, Delia Eguiluz Maestro, Joan Oller Guzmán

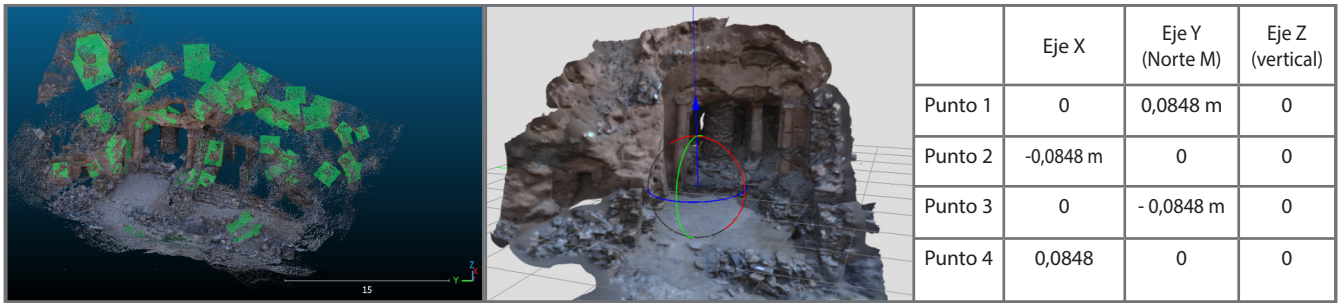
Figura 2.- Coordenadas de los puntos de referencia para escalado y orientación mediante SfM y medida de discontinuidades en nube de puntos en modelo tridimensional (programa Cloud Compare).

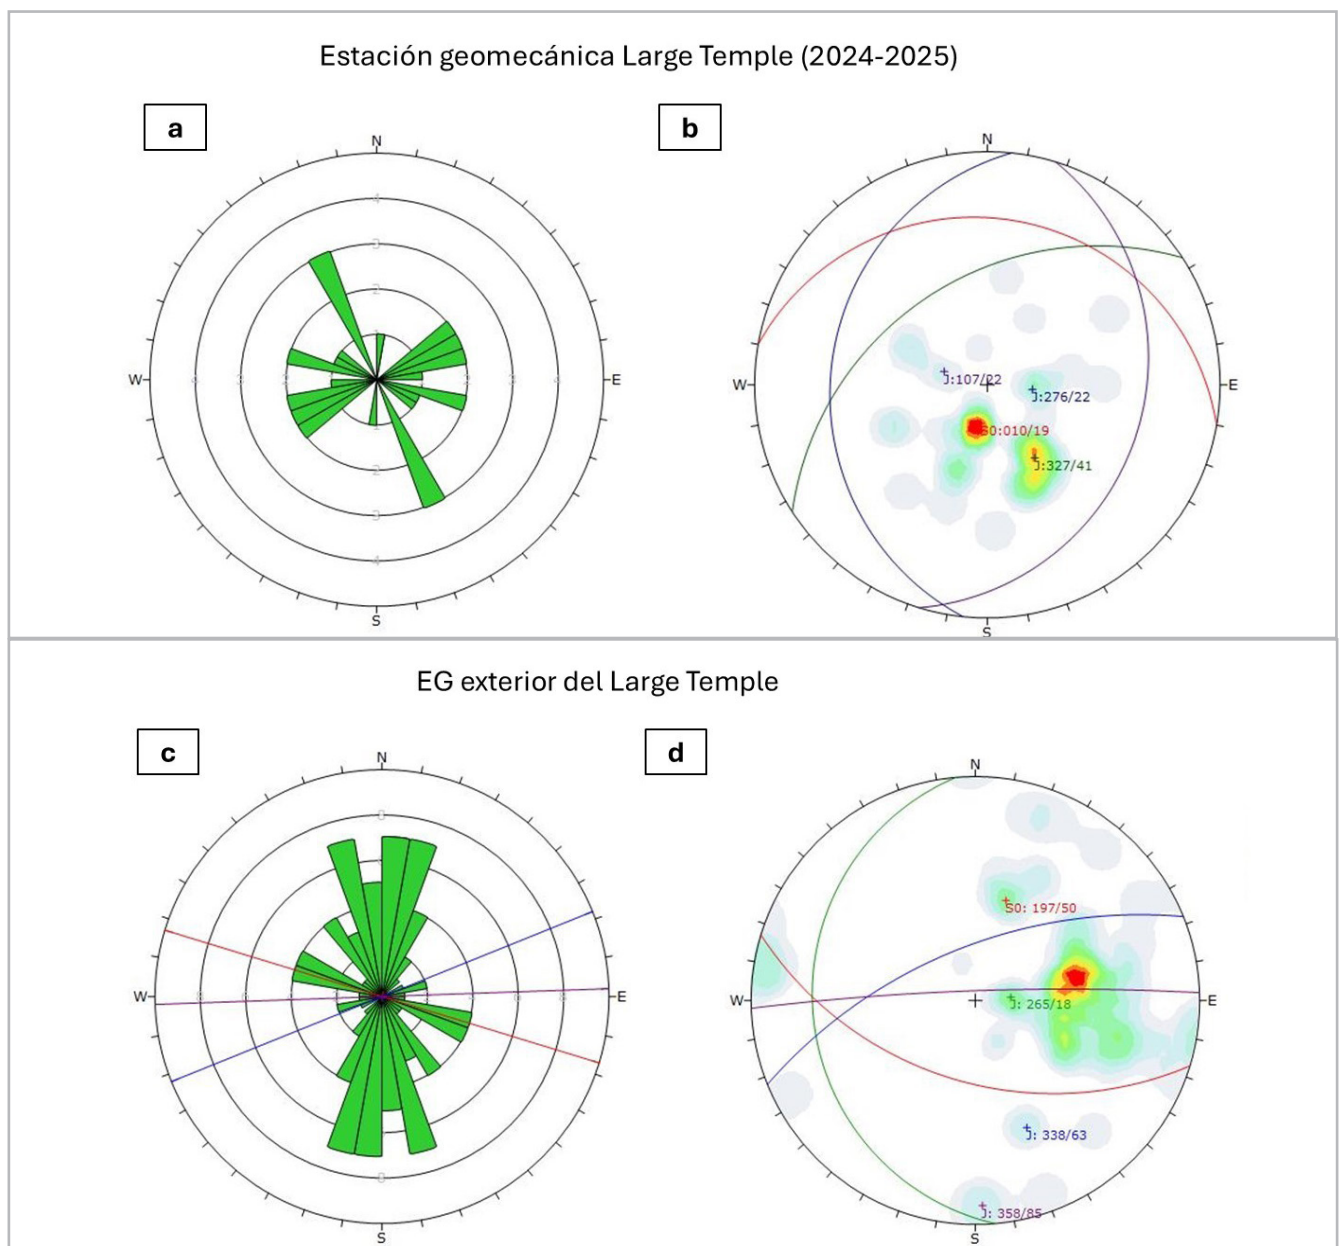
Figura 3.- Diagramas de fracturación. Arriba Estación Geomecánica del interior del *Large Temple* (izquierda roseta de rumbos de fracturas, derecha polos y planos). Abajo mediciones en el entorno del templo excavado a partir de la fotogrametría y medidas de brújula complementarias.

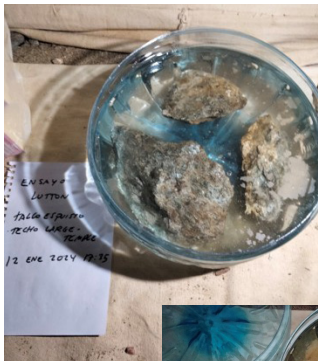
Figura 4.- Tabla de clasificación de durabilidad para materiales pizarrosos y esquistosos (traducido de Santi, 1998) y fotografías del ensayo Lutton en Sikait. La resistencia de las muestras tras 24h confirma el carácter hidrófobo del material y desplaza el posible foco de alterabilidad a la humedad higroscópica (entre láminas).

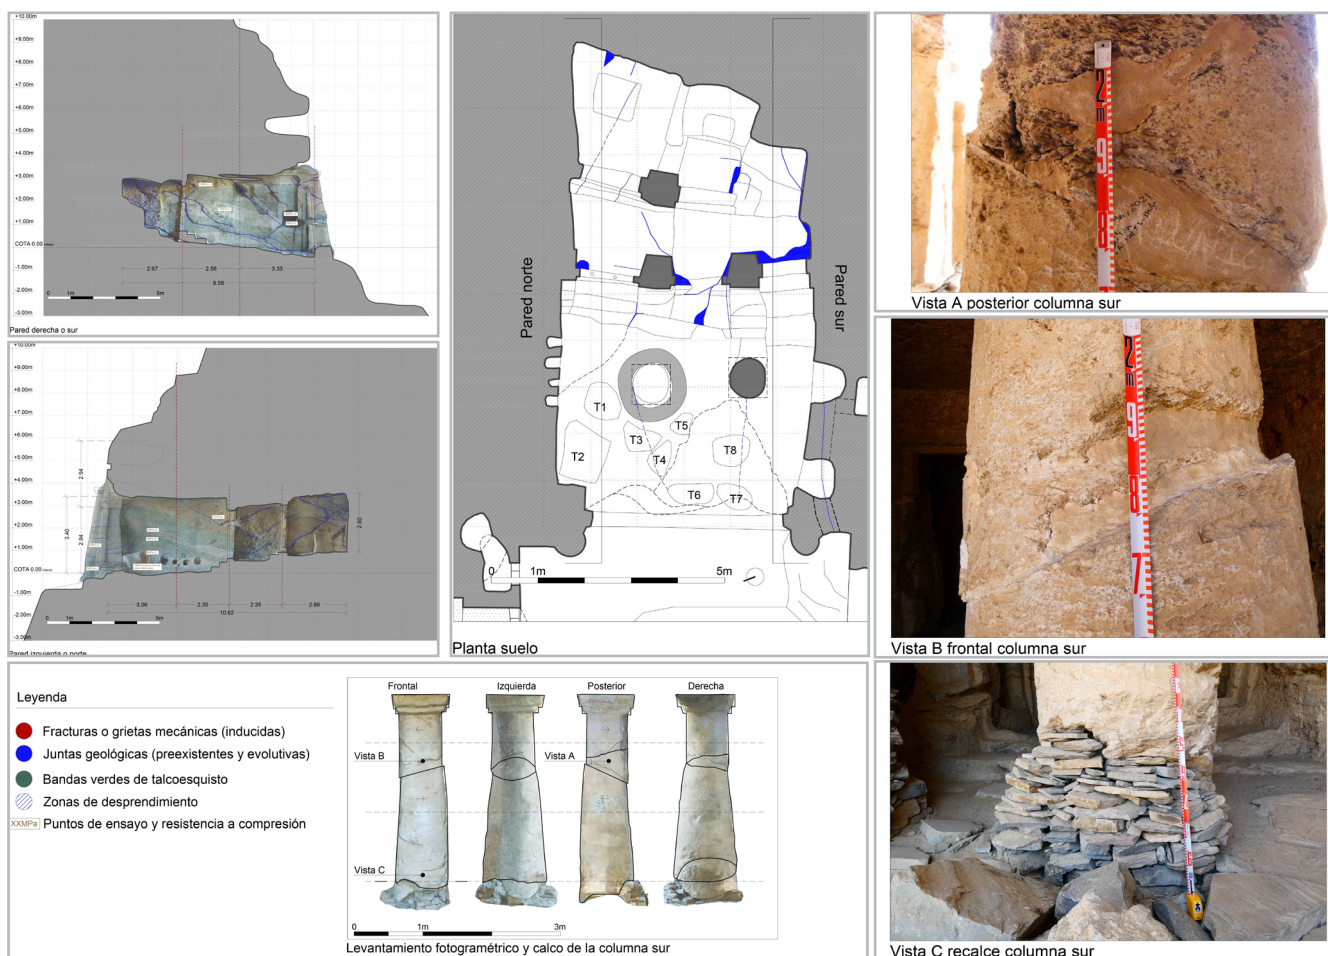
Figura 5.- Izquierda: Secciones con la caracterización de niveles de foliación y vetas de talco pulverulento. En los paramentos se puede distinguir la localización de los puntos de ensayo y el resultado obtenido en MPa. Derecha: Planta del suelo con el mapeado de discontinuidades e indicación de los puntos de prospección en los fragmentos dispersos del fuste de la columna norte (desaparecida). Con líneas a trazos se proyectan las grietas del techo. Abajo, levantamiento fotogramétrico de la columna sur.

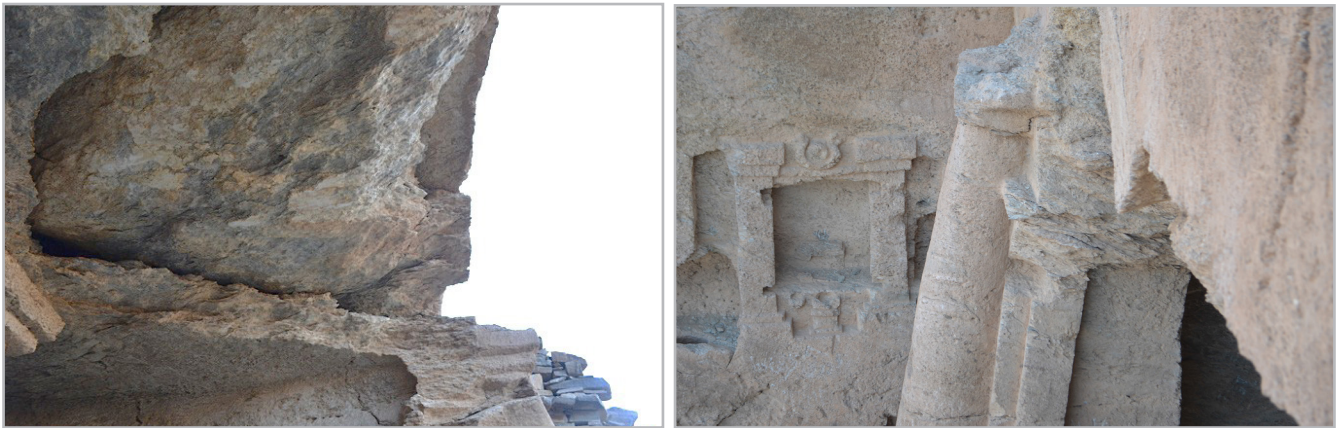
Figura 6.- Izquierda: ámbito del desprendimiento del techo del frontispicio (que trabaja como voladizo). Derecha: Proceso de abrasión (erosión eólica) en las zonas más expuestas de la fachada y en los elementos salientes, donde el impacto de las partículas trasportadas por el viento es más virulento.

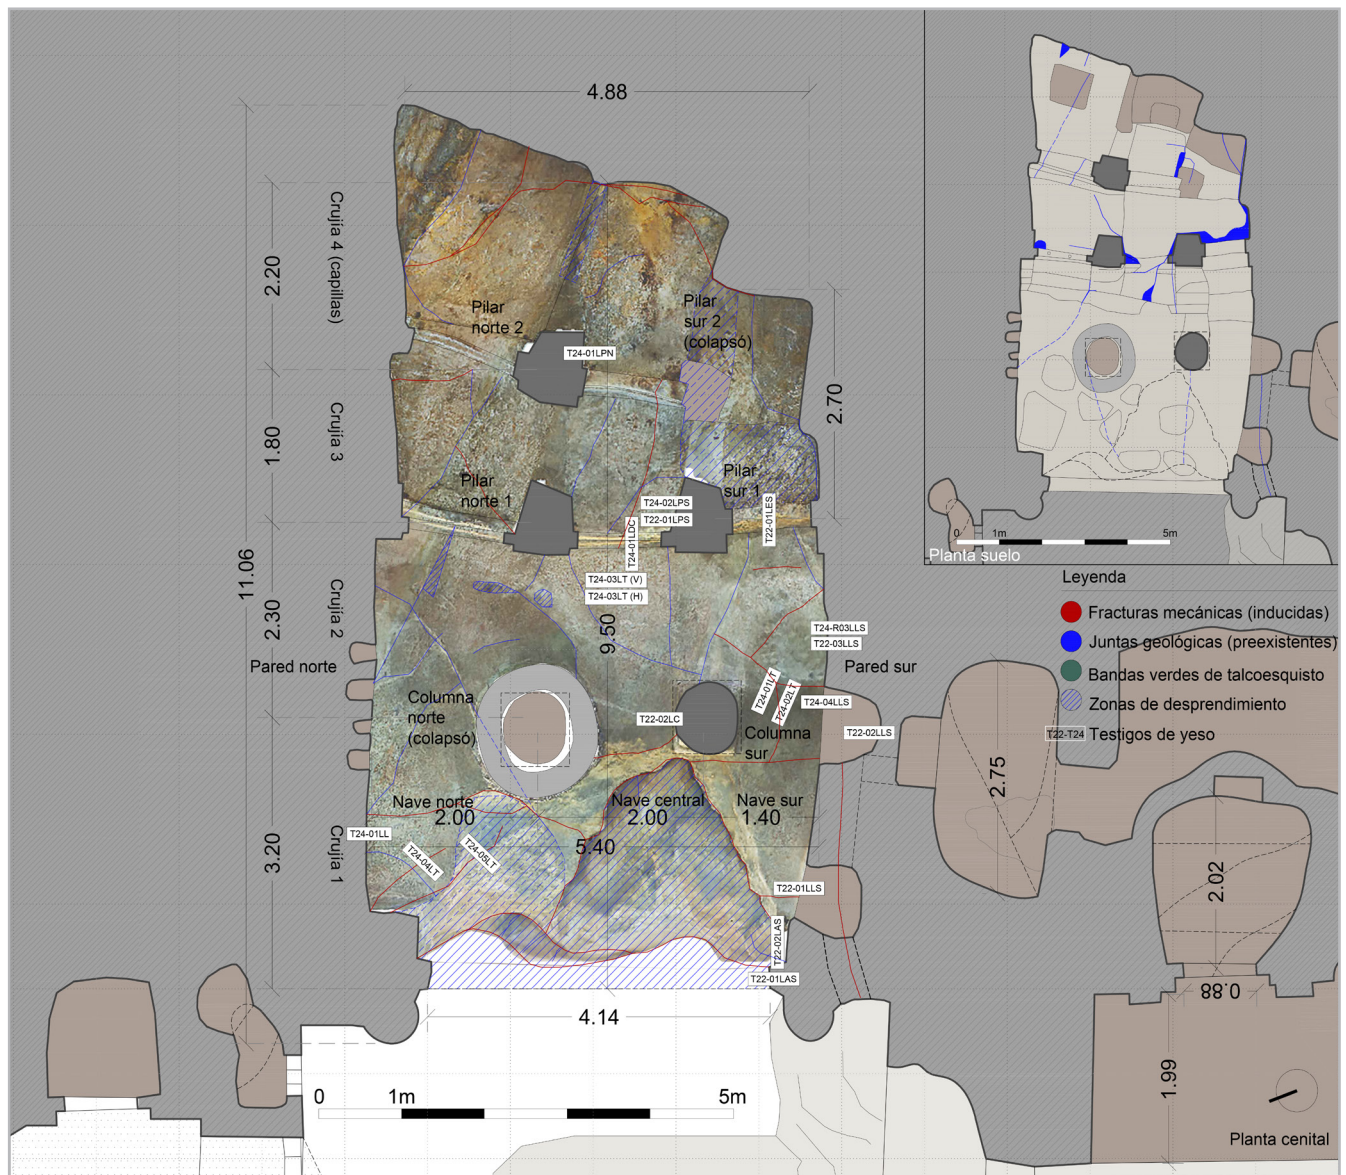
Figura 7.- Resumen cartográfico de los daños en la planta cenital o de techo. La trama de líneas azules a 45° indica las zonas de desprendimientos o de lagunas matéricas. Se destaca el desprendimiento parcial del voladizo asociado a la pérdida de columnas del frontispicio y el desprendimiento foliado del techo de las crujías 3 y 4 de la nave sur. En la parte superior derecha se ven las discontinuidades de la planta suelo.

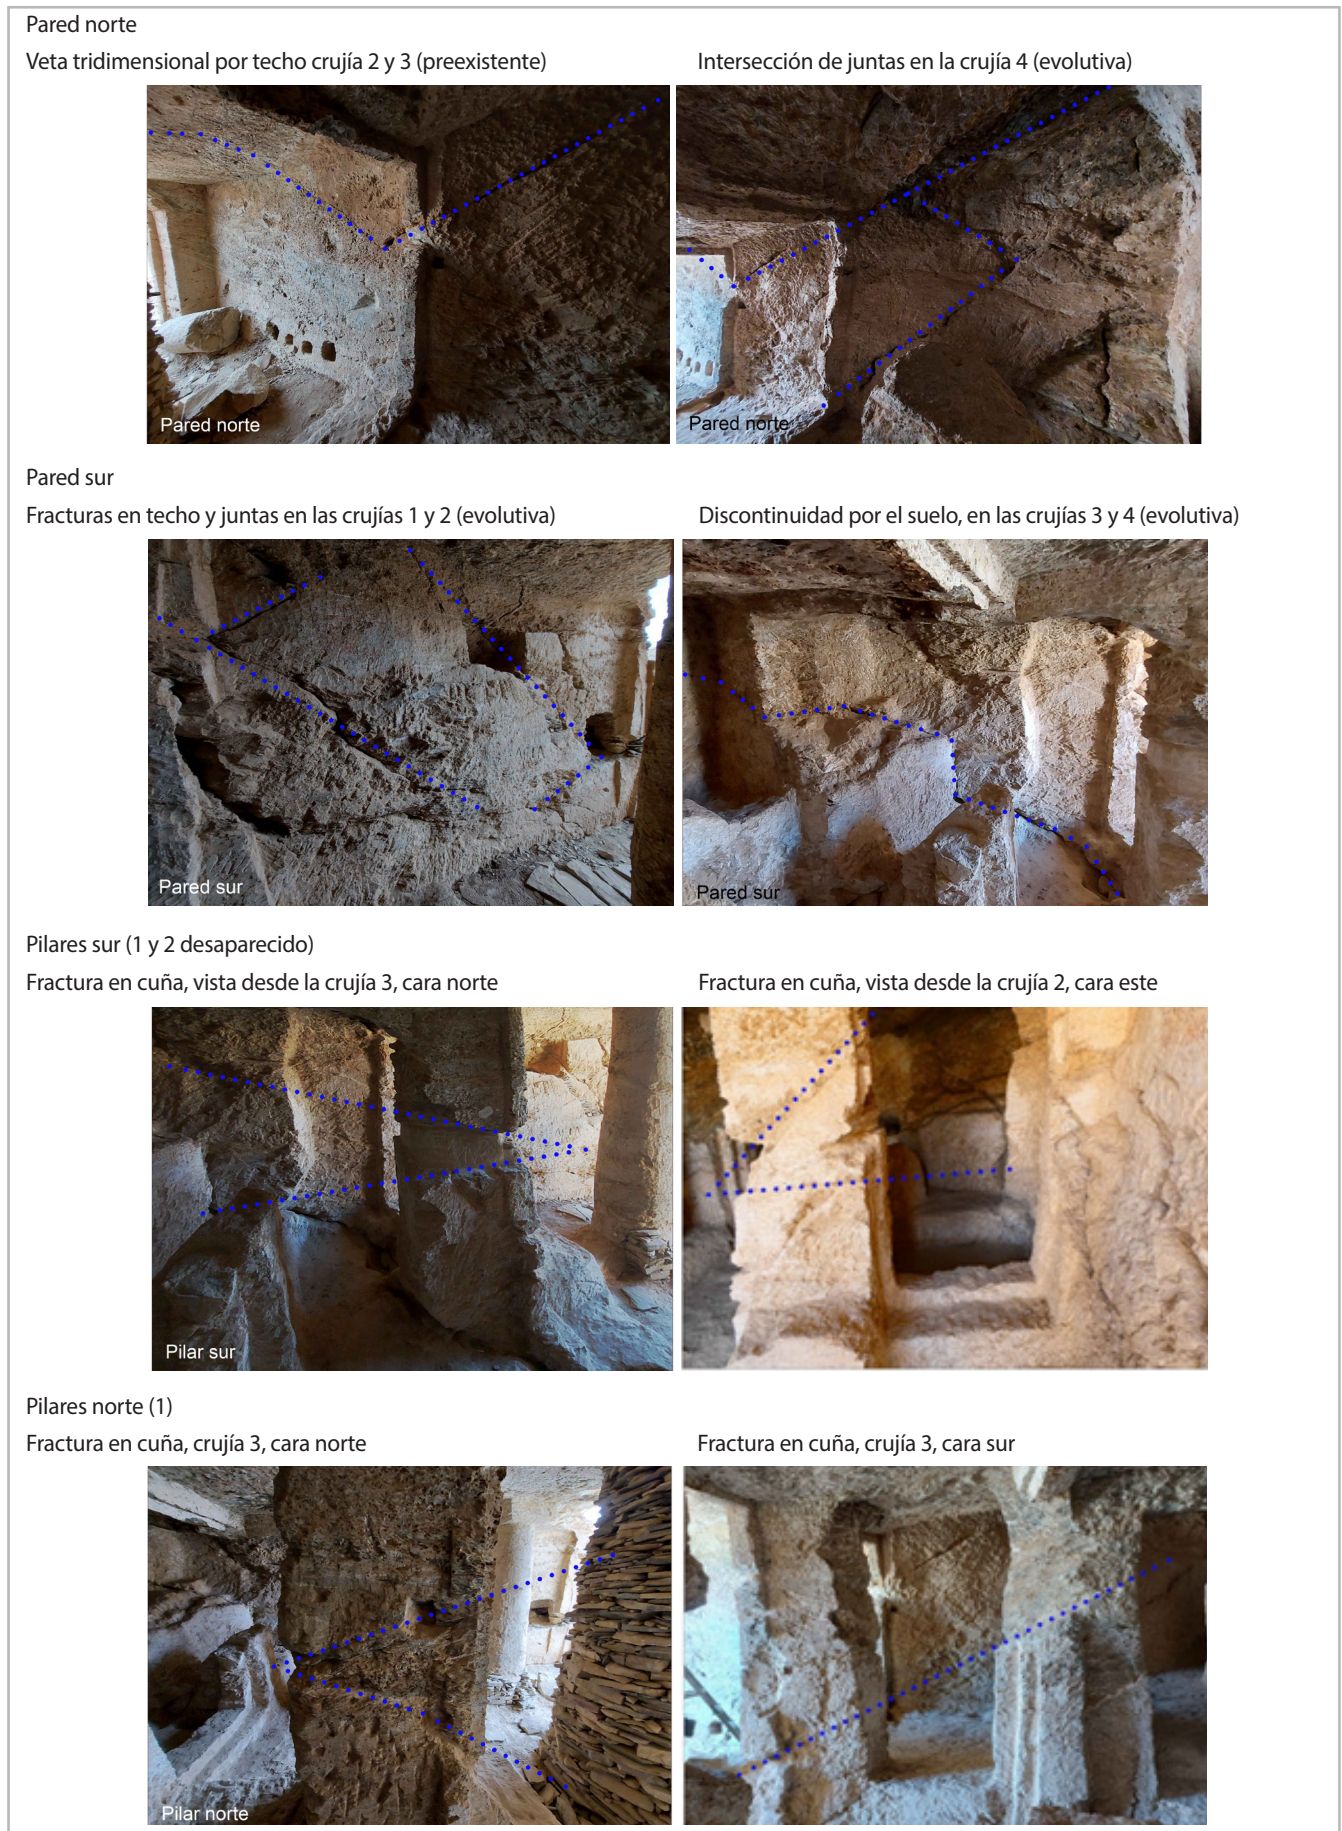
Figura 8.- Discontinuidades y fracturas detectadas en el templo, marcadas con líneas azules. Imágenes de las paredes norte y sur, y de los pilares sur y norte, evidenciando lesiones mecánicas inducidas e intrínsecas, relacionadas con la reactivación de juntas geológicas y redistribución tensional del macizo.

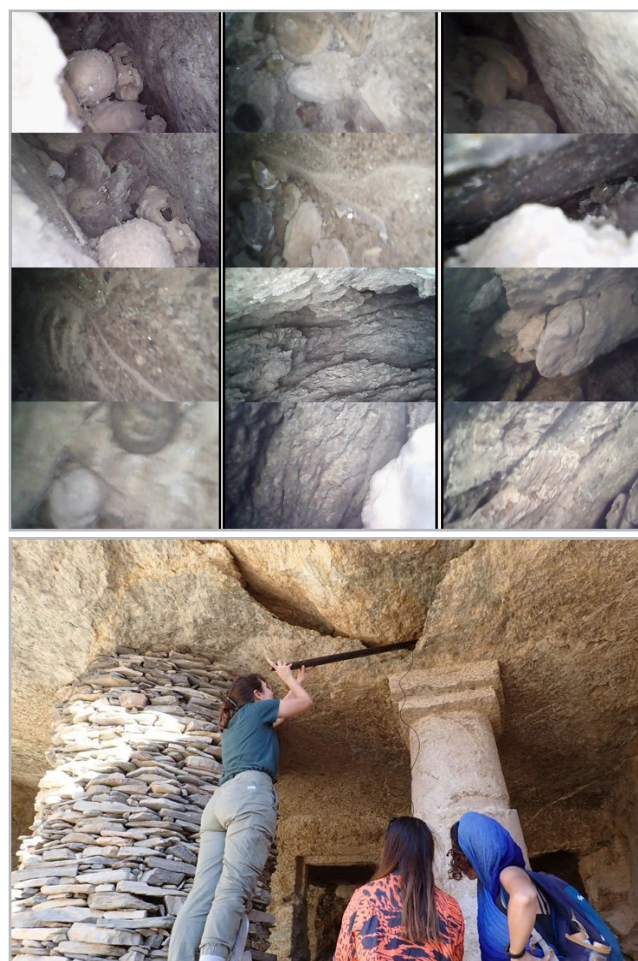
Figura 9.- Inspección endoscópica y capturas de los barridos. Izquierda y centro: capturas del barrido endoscópico en la pared sur donde se identificaron depósitos orgánicos (huevos y semillas) y capturas de la descamación interna de la discontinuidad del techo, respectivamente. Derecha: inspección de la discontinuidad del techo (donde se presume el desprendimiento parcial del mismo) mediante endoscopio flexible.
