# La cámara funeraria de Useramón: trabajos de restauración y conservación efectuados entre 2021 y 2025 en un monumento egipcio antiguo

**Resumen:** Presentación de las intervenciones realizadas para restaurar y conservar la cámara funeraria asociada a la tumba del Visir Useramón (TT 61), datada en la primera mitad de la Dinastía XVIII (ca. 1470-1450 a.e.). El espacio arquitectónico subterráneo presentaba un estado de conservación muy deficiente debido a daños de carácter antrópico (incendios, robos), que no han arruinado completamente la decoración pictórica de las paredes gracias a las condiciones microclimáticas de estabilidad y de sequedad del espacio y a la buena técnica de ejecución aplicada en la preparación de los muros. Las intervenciones han logrado estabilizar la situación aplicando el criterio de mínima intervención, garantizando la preservación de la cámara sin adulterar la historia material del bien, así como implementar medidas de conservación preventiva.

## The burial chamber Useramun: restoration and conservation works executed between 2021 and 2025 in an ancient Egyptian monument

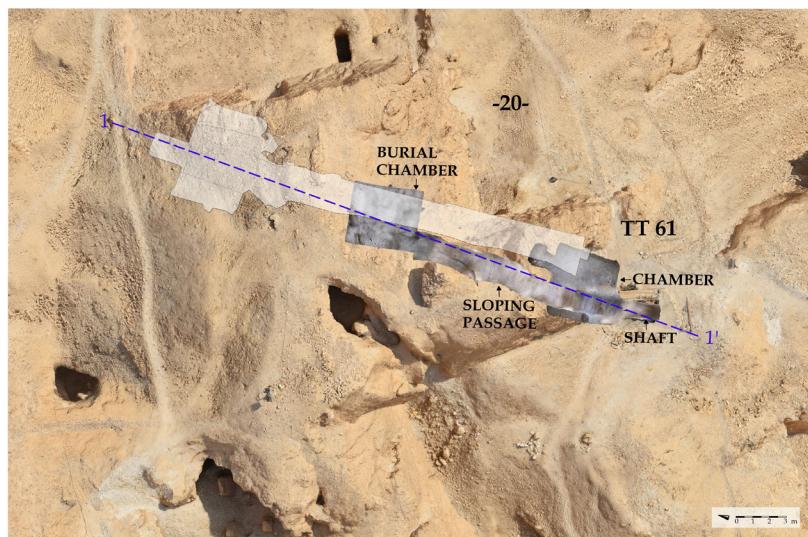
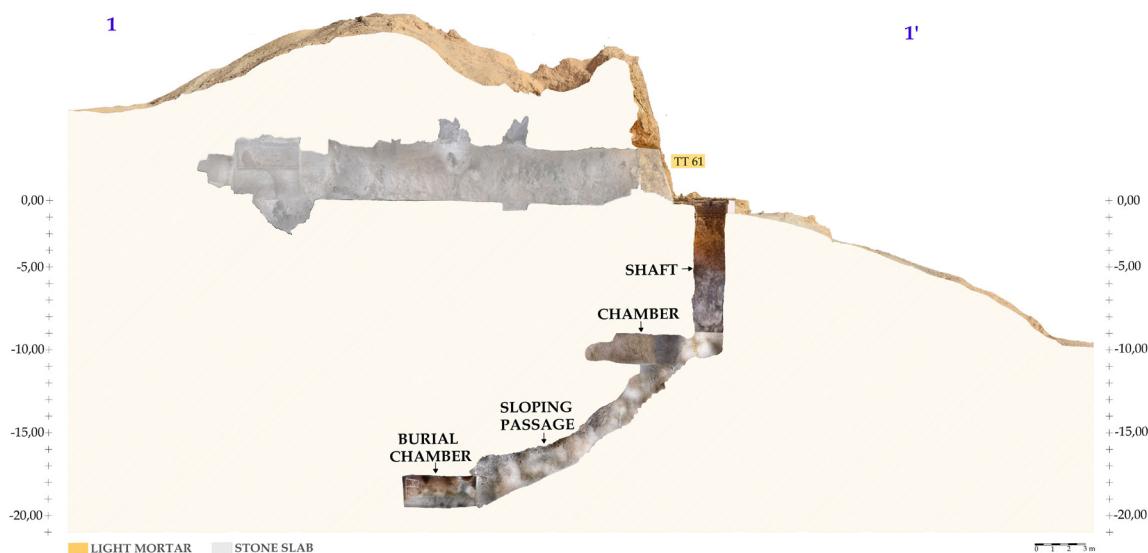
**Figura 1.-** Planta y sección de la TT 61. El área de ejecución de las tareas es la etiquetada como “burial chamber”. © Proyecto Escribas del Reino Nuevo/A. Gómez.

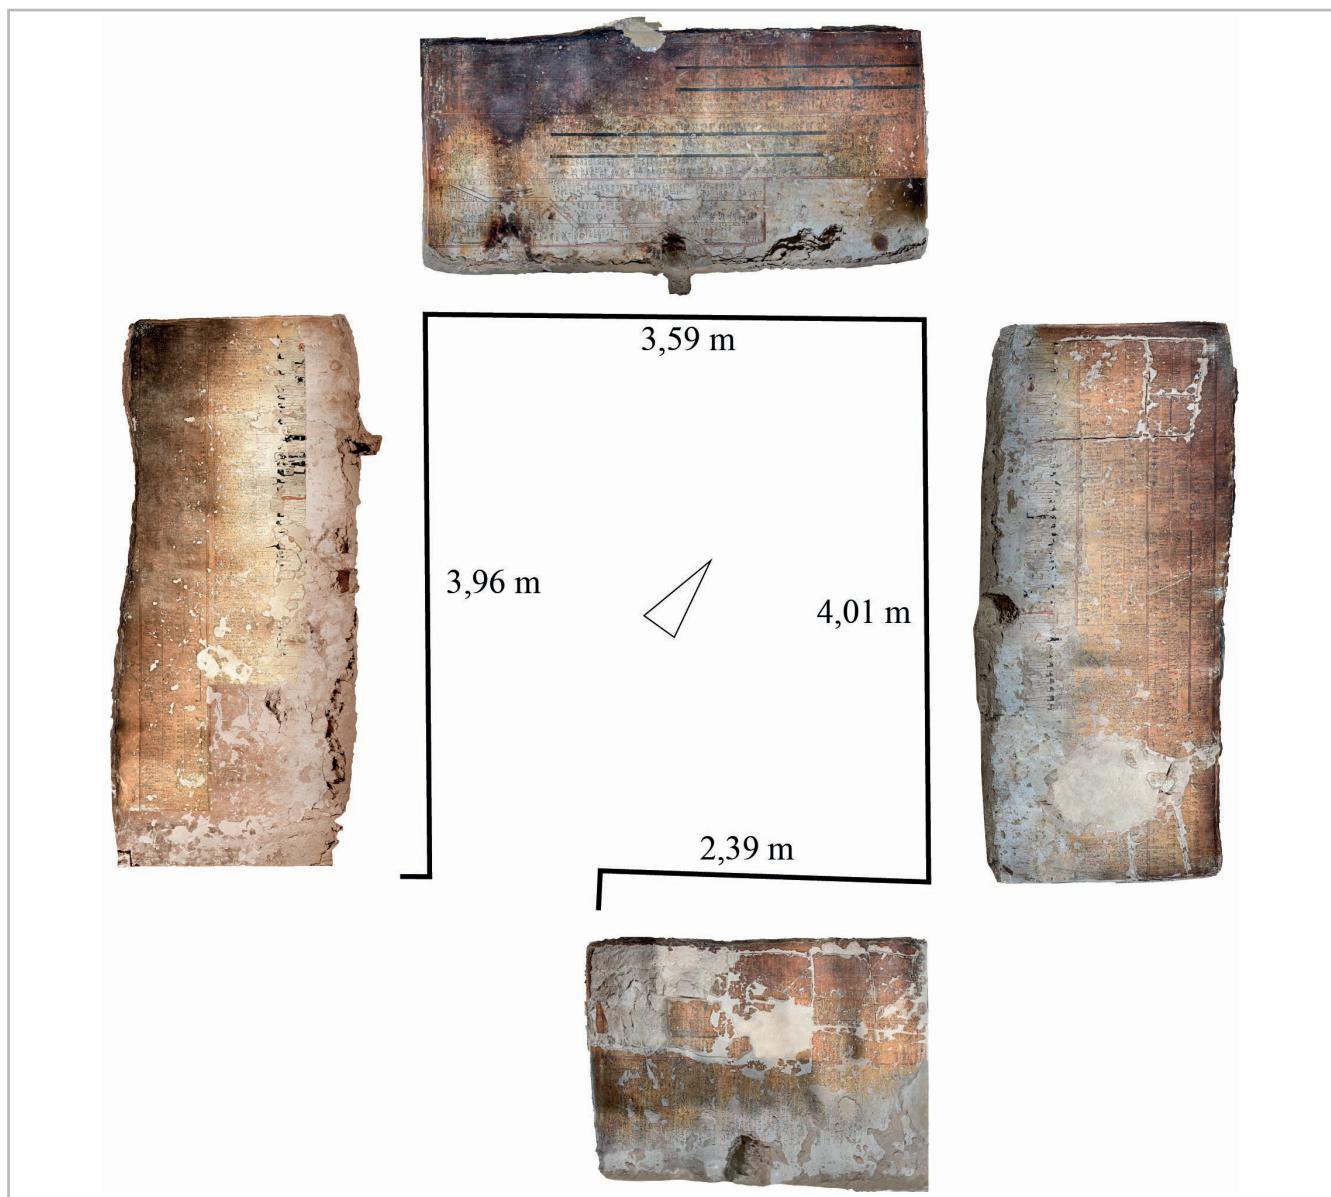
**Figura 2.-** Planta de la cámara funeraria y ortofotografías de las paredes. © Proyecto Escribas del Reino Nuevo/A. Gómez.

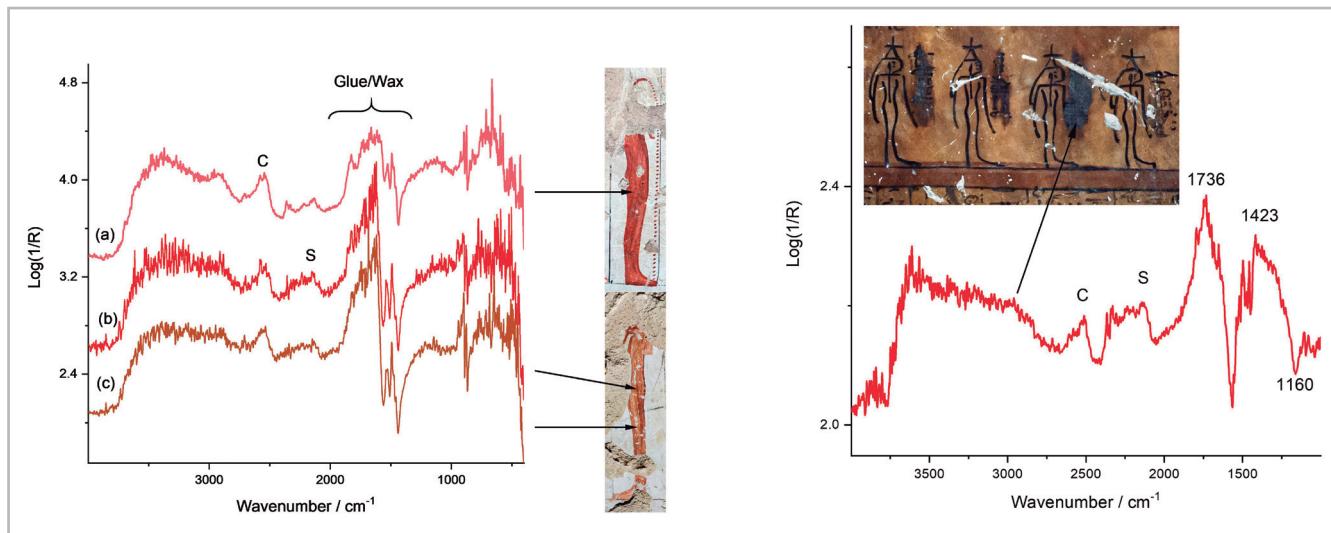
Además de exámenes organolépticos y pruebas de solubilidad, para la identificación de materiales se han realizado estudios no destructivos mediante equipos de espectroscopía infrarroja difusa por transformada de Fourier (DRIFTS) y espectroscopía RAMAN cuyos resultados se recogen aquí de forma sucinta [Figura 3 y 6]<sup>[5]</sup>. El conglomerante utilizado en las pastas con las que se ha preparado el muro es yeso.

Para los trazos negros se ha utilizado carbón vegetal y para los rojos óxido de hierro. En ambos casos, se han añadido pequeñas cantidades variables de yeso y calcita como cargas, aunque en el caso del rojo esa calcita puede provenir también de la materia prima utilizada en la elaboración del pigmento. El fondo blanco se compone igualmente de yeso y calcita. El aglutinante utilizado en los signos, figuras y fondos es de tipo proteínico con pequeñas cantidades de grasa. Esta misma sustancia se habría aplicado en alguna posible capa de imprimación, de protección o ambas, sobre las que luego se volverá. La degradación de los materiales no permite conocer el origen del aglutinante, aunque es probable que se trate de cola animal por paralelos contemporáneos a TT 61. Tampoco puede determinarse por el momento si la grasa detectada es un aditivo añadido a la mezcla, o si se trata de restos grasos provenientes del procesado de los despojos de animales a partir de los que se obtuvo la cola.

**Figura 3.-** Izq.: espectros DRIFT registrados en diferentes puntos de las figuras rojas que acompañan a la *Letanía de Re*. Hay presencia de yeso (S), calcita (C) y aglutinantes orgánicos (cola y aceite/cera). Dcha.: espectros DRIFT registrados en una sección del *Amduat* de la pared oriental que indican la presencia de yeso (S), calcita (C) y aglutinantes orgánicos (cola y aceite/cera). © Proyecto Escribas del Reino Nuevo/S. Sánchez-Cortés, S. Martínez Ramírez y D.M. Méndez-Rodríguez.

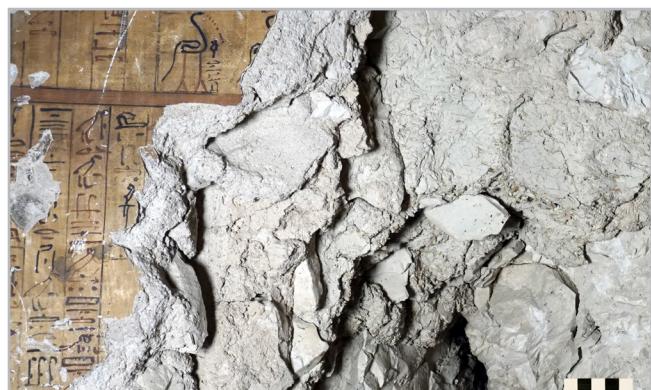
Respecto a la ejecución técnica de la cámara funeraria, una vez excavado el lecho rocoso de caliza tanto las paredes como el techo presentarían una superficie irregular, llena de grietas, huecos y protuberancias, no apta para recibir la cuidada decoración que vemos hoy. El aspecto actual del espacio arquitectónico es el resultado de aplicar pastas y morteros en varias capas que cubren completamente los paramentos, generando una sólida estructura que se apoya directamente en el suelo [Figura 4]. El techo presenta un tratamiento más descuidado. Las partes desprendidas de la preparación del muro permiten comprobar cómo se han usado piedras más bien pequeñas, planas y de tamaño regular en el relleno, lo que remite a un trabajo cuidadoso que tiene en cuenta el buen comportamiento a largo plazo de los materiales escogidos. Una estructura de piedras pequeñas genera un entramado complejo y una distribución de las cargas que evita, en buena medida, que se desprenda el revestimiento en el futuro. Respecto a los morteros empleados, se distinguen dos tipos. En las zonas más profundas se ha usado yeso blanco con alguna carga de arena de granulometría media, además de paja troceada. Con este material y con las piedras se han rellenado las fisuras naturales del lecho calizo. El recurso de la paja aligera el peso del mortero en esta capa, aspecto importante si se considera que, en ocasiones, se requieren espesores considerables para llenar todo el hueco. La siguiente pasta aplicada parece compuesta de yeso y una carga de granulometría más fina que en la anterior, con un espesor más homogéneo (de entre 1 y 2 centímetros). Fue aplicada con algún tipo de herramienta tipo fratás (de madera probablemente) cuyo tamaño no se ha podido determinar. La función de esta capa es también estructural pero tiene, además, una intención estética ya que el objetivo es aquí conseguir un acabado plano o, cuando menos, continuo. Respecto a la última capa aplicada, o enlucido, se trata de un yeso de molienda mucho más fina, trabajado con cuidado y con un espesor de entre

1 y 2 milímetros. La pasta ha sido alisada a conciencia con el fratás y apenas se perciben zonas rugosas, incluso cuando la superficie es examinada con luz rasante.

**Figura 4.-** Sucesión de capas de preparación en el desprendimiento de la pared norte. Al fondo, se aprecia el lecho rocoso y aplicaciones de piedra y mortero de yeso cargado con paja y arena. A continuación, el mismo yeso sin paja y, debajo de la pintura, el enlucido final a base de yeso sin cargar. © Proyecto Escribas del Reino Nuevo/I. Bermeja.

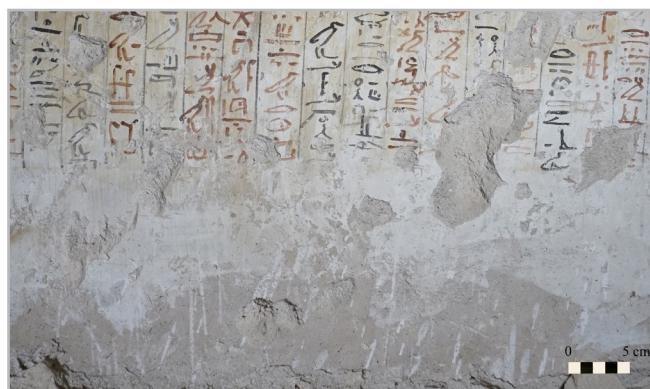
Una vez enlucidas las paredes, se aplicó una capa de temple de color blanco a base de calcita y yeso. En la zona inferior de la pared este se perciben salpicaduras blancas sobre el yeso a medio cubrir [Figura 5]. Podemos elucubrar sobre el motivo que hizo que esta zona inferior quedase sin cubrir completamente de pintura blanca, algo que llama la atención en una cámara funeraria en la que se observan unos acabados esmerados. Puede ser porque el trabajo tuvo algo de apresurado, por la disponibilidad de producto o porque se trate de una convención de este tipo de pinturas, de modo que el color blanco se aplique únicamente en las zonas donde se sabe que se van a trazar luego jeroglíficos y no en la totalidad de la pared.

**Figura 5.**- Salpicaduras de temple blanco dejadas al aplicar la pintura sobre el yeso del enlucido en la pared este. © Proyecto Escribas del Reino Nuevo/I. Bermeja.

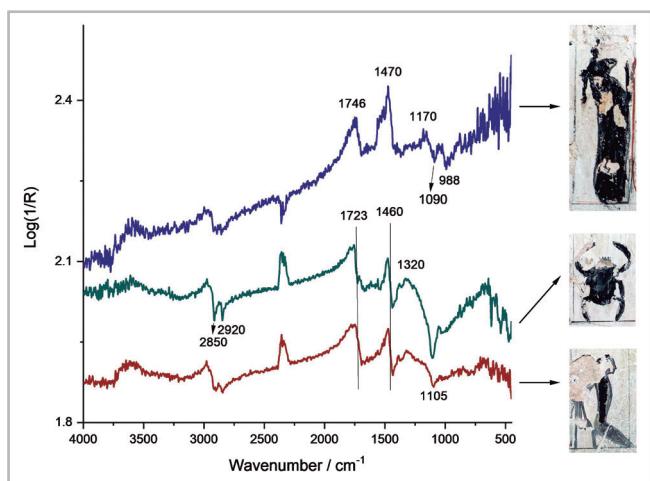
Sobre la capa blanca se aplicaron el resto de estratos pictóricos. Líneas, signos de escritura y viñetas se han trazado basándose en un cuidadoso replanteo previo y los signos resultan precisos y delicados, usándose pinceles de tamaños muy reducidos (algunos trazos tienen menos de 1 mm). Como se ha comentado más arriba, en el caso de los signos jeroglíficos, el pigmento negro es carbón y el rojo óxido de hierro. También hay dos tipos de franjas distintas, ambas de poco más de un centímetro de ancho, unas azules y otras rosas, que representan al agua y a la tierra respectivamente. No se ha podido determinar ni la técnica de ejecución ni la composición de estas bandas, solo se ha podido observar que la tonalidad de las rosas parece distinta de la que daría el rojo óxido de hierro de los textos si lo mezclásemos con blanco. Para los detalles oscuros de la *Letanía de Re*, correspondientes a las pelucas de las figuras divinas, y a veces a sus cuerpos, se usó una sustancia negra, densa, brillante, de aspecto similar al betún, aplicada probablemente en caliente, formando un grueso estrato que no se ajusta perfectamente a las formas del dibujo, lo que indica que se trataba de una pasta densa y difícil de trabajar. Las bandas identificadas en los espectros DRIFT en esta sustancia indican que se trata resinas de origen vegetal o alquitrán [Figura 6].

**Figura 6.**- Espectros FTIR de las zonas negras correspondientes a varias figuras de la *Letanía de Re* recubiertas con resinas vegetales. © Proyecto Escribas del Reino Nuevo/S. Sánchez-Cortés, S. Martínez Ramírez y D.M. Méndez-Rodríguez.

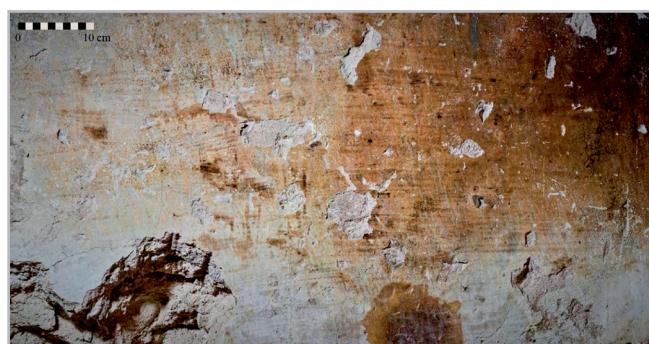
Por último, se aprecia también algún tipo de recubrimiento (muy visible en las zonas en las que se ha oxidado, evidenciado por las marcas de los brochazos amarillos sobre el fondo blanco) que en ocasiones parece estar debajo de los signos y en ocasiones encima. Podría tratarse de una imprimación del muro previa al trazado de los jeroglíficos, de una protección posterior a modo de barniz o incluso de ambas [Figura 7]. En cualquier caso, no se ha podido establecer si esta capa fue aplicada antes de trazar los signos, a modo de imprimación del soporte que redujera la absorción del muro y facilitara la labor de los escribas, o si fue aplicada una vez acabado el trabajo como capa de protección final. También cabe la posibilidad de que se trate de un estrato aplicado en alguna intervención antigua posterior a la creación de la decoración.

**Figura 7.**- Marcas oxidadas de la brocha con la que se aplicó la capa de imprimación o de barniz. © Proyecto Escribas del Reino Nuevo/I. Bermeja.

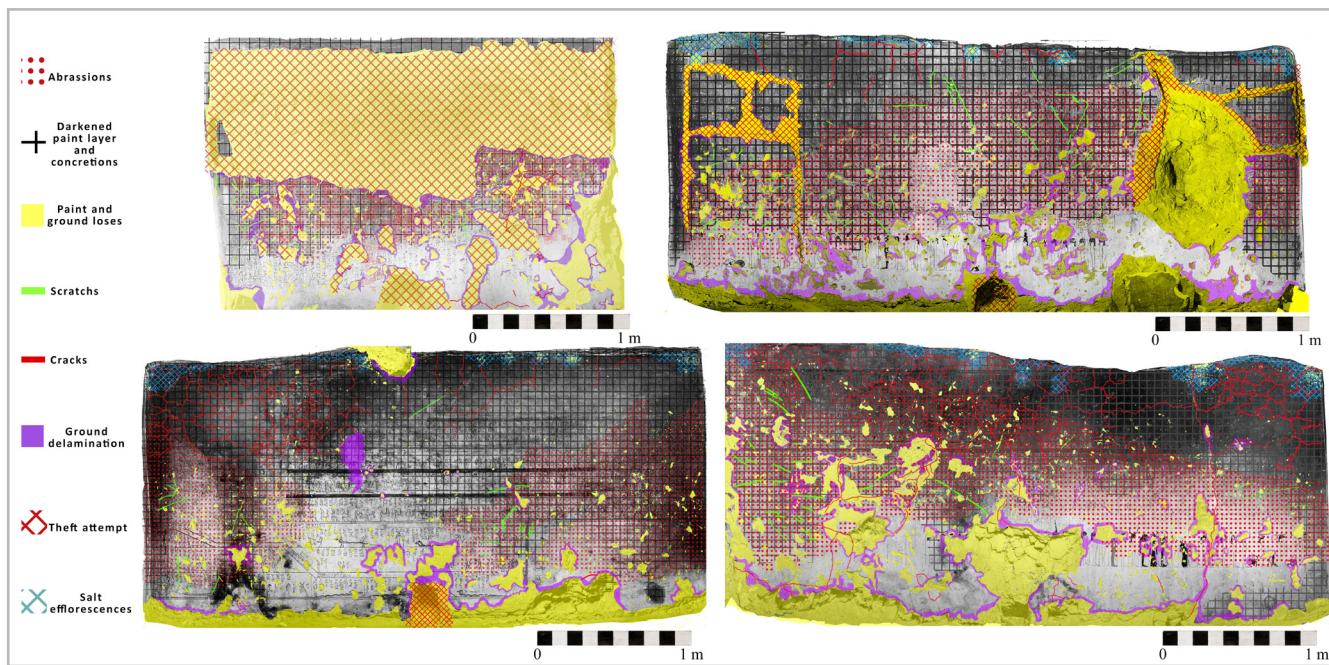
**Figura 8.-** Croquis de alteraciones del soporte, de arriba a abajo y de izquierda a derecha: paredes este, norte, oeste y sur. © Proyecto Escribas del Reino Nuevo/C. Ruiz e I. Bermeja.

el producto final. Todas estas circunstancias explican que sólo haya dos desprendimientos que podemos considerar antiguos y que probablemente tengan su origen en algún tipo de movimiento natural del terreno, uno de ellos en la pared norte y otro, más pequeño, en el encuentro del muro y el techo en la pared oeste.

Por tanto, el deterioro de la cámara de la TT 61 es fundamentalmente de tipo antrópico y, probablemente, está relacionado con la acción de los expoliadores [Figura 8]. A consecuencia de la oxidación y la temperatura provocadas por los fuegos prendidos en el interior de la cámara, cuya datación y causas son difíciles de precisar, se ha alterado de forma irreversible la tonalidad blanca original del fondo sobre el que se trazaron los textos e imágenes. En las capas de imprimación o protección antes citadas resultan evidentes tonalidades que van del amarillo al negro, pasando por colores tostados rojizos o anaranjados, pudiéndose hablar casi de calcinación en algunas zonas. Además de esta alteración, hay un depósito de hollín especialmente significativo en la esquina de los muros sur y oeste, donde se encontraría el foco de ignición más intenso. Por efecto de la temperatura de estos mismos fuegos, se han producido delaminaciones<sup>[6]</sup> y ampollas de diversa magnitud en la capa pictórica y en la última de preparación o enlucido. Las pérdidas por la acción de ladrones se pueden fechar con seguridad entre 1971 y 1974 y afectan a un tercio de la decoración pictórica, aunque muchos de los fragmentos arrancados del muro no fueron sustraídos del interior de la cámara, sino que se dejaron abandonados en el suelo. Podemos interpretar que la calidad técnica de la ejecución del muro, comentada anteriormente, evitó la delaminación y desprendimiento de las partes afectadas por los robos y, así, cabe la posibilidad de que los expoliadores dejaran

su labor a medida dada la dificultad. En las paredes este y norte se conservan multitud de perforaciones realizadas con cincel y cortes de sierra que, probablemente, se realizaron en una infructuosa búsqueda de zonas débiles del muro donde poder extraer fácilmente los fragmentos. Durante los trabajos de excavación efectuados en la campaña de 2025, se encontraron herramientas en el pasillo descendente que se han interpretado como los utensilios empleados por los saqueadores de la década de 1970: sierras, escofinas, hoces y un quinqué (Díaz-Iglesias Llanos *et al.* en prensa).

En la primera campaña de conservación y restauración de 2021, se llevó a cabo un exhaustivo examen del estado de conservación y los resultados de las observaciones se reflejaron en mapas de daños (véase la figura 8). Se planteó un trabajo de consolidación estructural comenzando por los estratos más profundos. Para ello se realizaron sucesivas impregnaciones por nebulización de silicato de etilo ESTEL 1000®, comprobando de un año para otro cómo los morteros disgregados mejoraban su cohesión. En las capas de mortero delaminadas se inyectó mortero PLM A® y se aplicó una ligera presión mantenida hasta el completo fraguado. En las capas más superficiales surgió el problema de que las resinas que mejores resultados de adhesión presentaban, emulsiones acrílicas en dispersión acuosa, podían generar brillos y saturaban de forma irreversible el tono de la pintura. Estas mismas resinas disueltas en disolventes orgánicos no alteraban el tono, pero tampoco garantizaban la estabilidad estructural de los estratos

delaminados. Se procedió a impermeabilizar ligeramente el sustrato inyectando Paraloid B72® en acetona al 5%, comprobando que, una vez hecho esto, era posible adherir las capas de enlucido sin alterar su aspecto mediante la inyección de Acril 33®.

Una vez estabilizados los materiales del soporte, tanto de las partes desprendidas como del muro, se consolidó estructuralmente el conjunto mediante la aplicación de morteros de relleno. A la hora de diseñar el mortero a aplicar nos basamos en las recomendaciones del personal egipcio, con una amplia experiencia en este tipo de pastas, así como en los resultados de una serie de pruebas llevadas a cabo variando las proporciones de los materiales (Bermeja Gigorro en prensa). Como conglomerante se utilizó cal hidráulica cargada con arena de sílice, más o menos cribada según se tratase de morteros aplicados en capas profundas o superficiales. Por recomendación del personal egipcio de restauración, se añadieron a esta mezcla pequeñas cantidades variables de un árido fino obtenido *in situ* moliendo manualmente piedra caliza y arcilla de la propia necrópolis. Este árido, denominado *hiba* por los egipcios (Lucas y Harris 1989, 76), aporta plasticidad a la pasta y una tonalidad que permite su uso como acabado final. También se incluyó en la pasta una parte de yeso, que da ligereza y flexibilidad al mortero (Álvarez, Martín y García Casado 1995; Lanas y Álvarez 2003; Luque *et al.* 2010). Con este mortero se aplicaron pequeñas piedras del entorno, generando una estructura interna similar a la original.

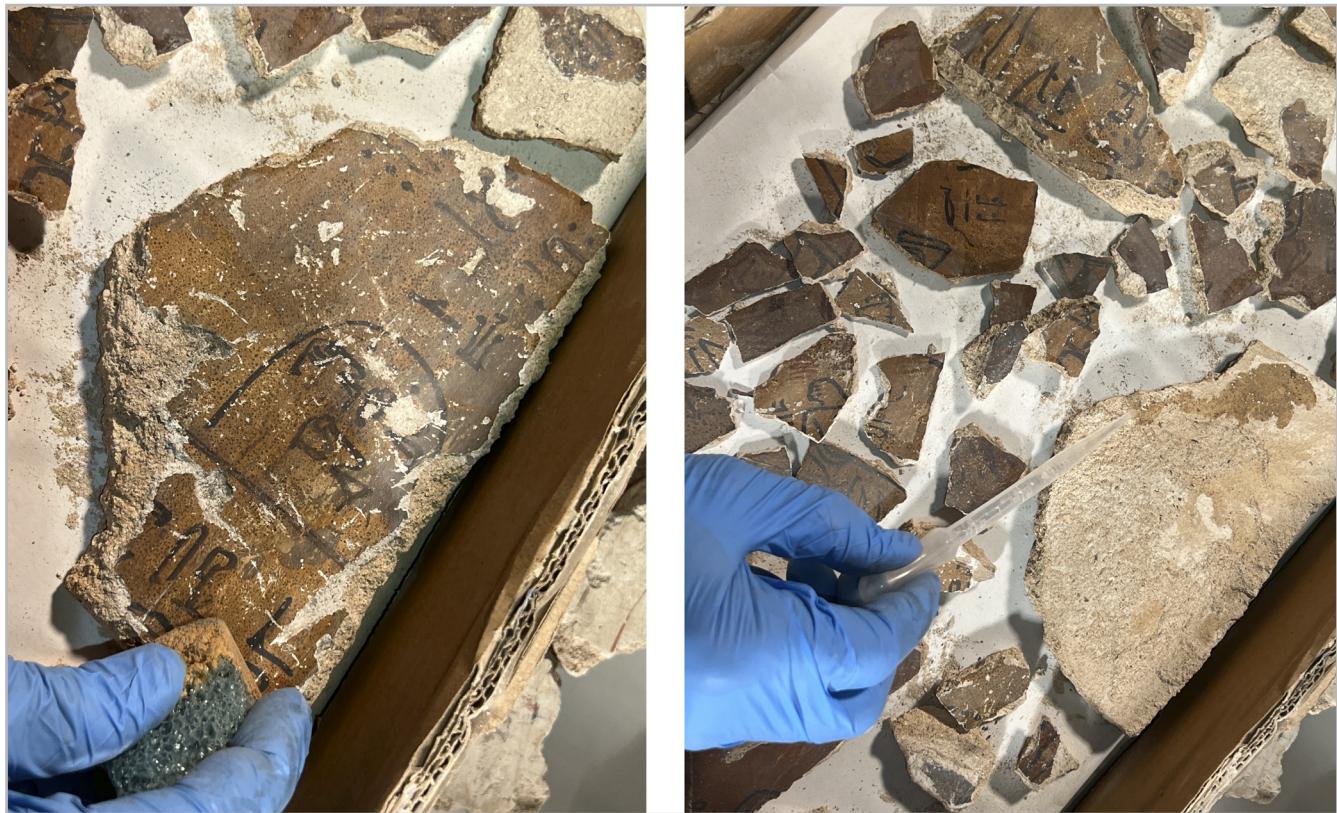
**Figura 9.**- Trabajo con los fragmentos en las bandejas. Izq.: limpieza mecánica. Dcha.: aplicación de consolidante por impregnación. © Proyecto Escribas del Reino Nuevo/I. Bermeja.

Paralelamente a estas labores, se llevó a cabo el trabajo con los fragmentos desprendidos organizados en las bandejas [Figura 9]. Se limpiaron mecánicamente con goma Wishab® y brocha suave. Una vez eliminado el polvo superficial, se aplicó un procedimiento de consolidación similar al descrito para el muro, en este caso fragmento a fragmento. Para los más pequeños (en muchos casos de menos de 1 cm) que sólo conservaban la capa de enlucido de un milímetro de espesor, se utilizó Fluoline CP® (Barreda Usó, Zalbieda Muñoz 2017), un consolidante diseñado específicamente para pinturas mates, efectivo con una sola aplicación y que minimizaba la necesidad de manipulación de estos fragmentos tan delicados. Los fragmentos ya consolidados se unieron entre sí cuando fue posible. Para resolver este complejo rompecabezas se observaron dos variables de carácter objetivo: las líneas de fractura de los fragmentos, muy precisas en muchos casos debido a que son relativamente modernas, y la disposición de los signos jeroglíficos. En este sentido, los epigrafistas contaban con la información de las fotografías en blanco y negro tomadas por el equipo suizo que trabajó entre 1960 y 1985 en TT 61, anteriores al expolio perpetrado en los años 70 (véase el apartado el primer apartado: El marco de los trabajos efectuados: la cámara funeraria de Useramón y el proyecto Escribas del Reino Nuevo, y Dziobek 1994: láms. 29-35). Los fragmentos de menor tamaño se adhirieron entre sí con emulsión acrílica en dispersión acuosa Acril ME®, y los de mayor tamaño con resina epoxi Araldite AW 2101/HW 2951®. En algunos casos fue necesario aplicar unos refuerzos

con escayola o con papel japonés y Acril ME® por el reverso. El refuerzo de papel, reservado para los fragmentos más pequeños, servía además de capa de intervención, ya que debido a su tamaño se contaba con menos información sobre su ubicación y en algunos casos planteaba dudas, por lo que era necesario un método de adhesión que fuera reversible y propiciara su recolocación en caso necesario.

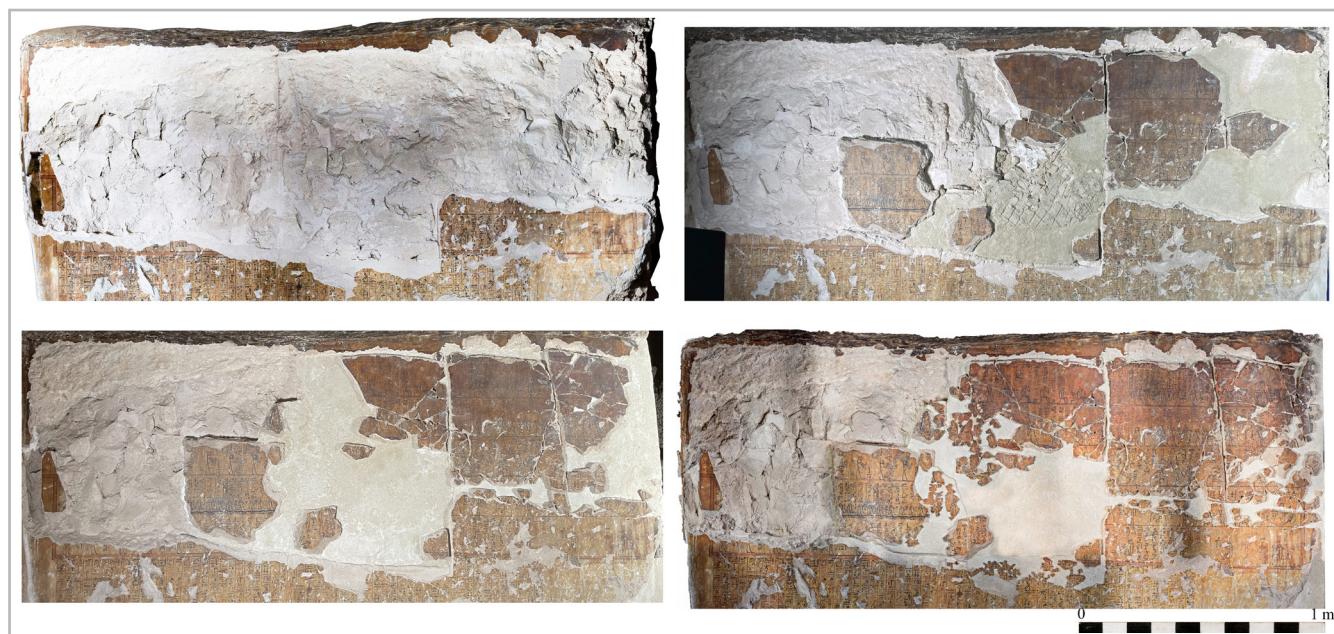
**Figura 10.**—Reposición de fragmentos en la pared este. Arriba, izq.: estado inicial; arriba, dcha.: reposición de fragmentos que hacían contacto con la pared y comienzo de la aplicación de mortero de reintegración en dos niveles; abajo, izq.: evolución en reposición de fragmentos con el mortero de reintegración aplicado; abajo, dcha.: aspecto al final de la campaña de 2025. © Proyecto Escribas del Reino Nuevo/A. Gómez, L. Díaz-Iglesias.

Una vez terminada la consolidación, se procedió a recolocar los fragmentos en las distintas paredes [Figura 10]. Se comenzó con las piezas de mayor tamaño de la pared este donde los morteros del muro y los del reverso de los fragmentos encajaban perfectamente, de forma que no había dudas sobre su posición ni sobre su nivel con respecto a la superficie pictórica. Para llevar a cabo esta reposición se utilizó resina epoxi Araldite AW 2101/HW 2951®. Se usó escayola para garantizar la estabilidad de los fragmentos reposicionados hasta que se aplicaran los morteros de relleno. Como materiales de reposición de morteros se usaron piedras del entorno y un mortero similar al descrito antes, a base de cal hidráulica egipcia, polvo de caliza y arena de sílice cribada. Según los casos, se añadió yeso a la mezcla para propiciar una mayor manejabilidad de la pasta.

Con los fragmentos de mayor tamaño ya en el muro, se contaba con información suficiente para calcular los niveles para reintegrar los morteros y seguir recolocando aquellos fragmentos que habían perdido parte de su soporte. Se distinguieron dos niveles en función del grosor de los restos de soporte conservados en los fragmentos restantes:

- mortero a bajo nivel de entre uno y dos centímetros por debajo de la capa pictórica, coincidiendo aproximadamente con la superficie de la primera capa de preparación original del muro que, como se señala más arriba, se habría alisado con una herramienta tipo fratás.

- mortero a bajo nivel de un milímetro por debajo de la capa pictórica para fragmentos que sólo conservaban la última capa de preparación o enlucido.

Estos dos niveles no se aplicaron de forma homogénea y sistemática, sino que se dispusieron en función del grosor de los fragmentos que luego habría que recolocar en cada zona, con la idea de no eliminar el mortero reintegrado para ajustar los originales conservados.

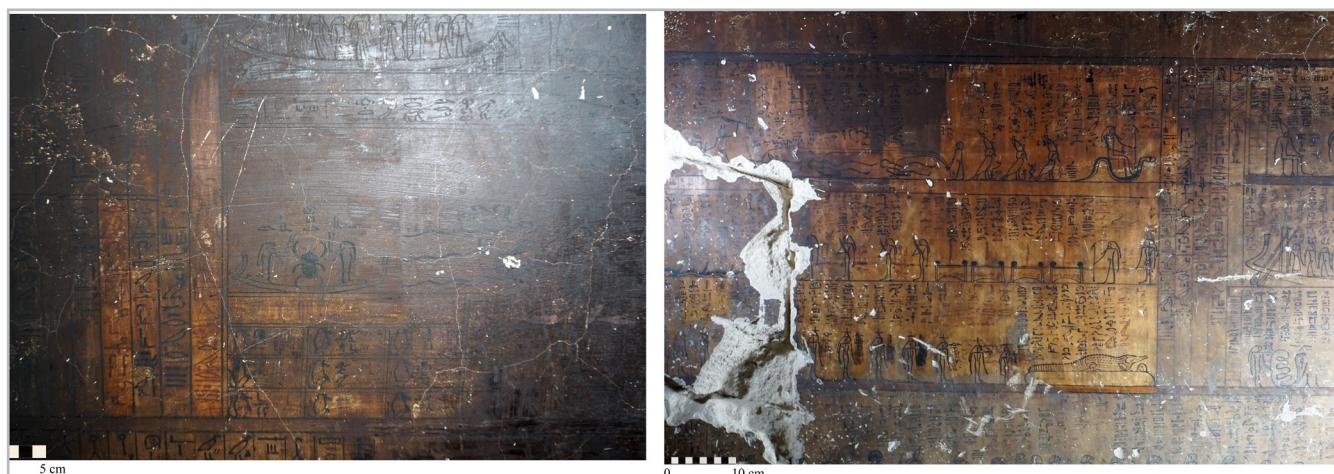
**Figura 11.**—Izq.: pruebas de limpieza mecánica con distintos procedimientos en la pared oeste. Dcha.: evolución de la limpieza con goma Wishab® en la pared sur. © Proyecto Escribas del Reino Nuevo/I. Bermeja y L. Díaz-Iglesias.

Una vez estabilizados los materiales del muro, se realizaron pruebas de limpieza mecánica de la superficie pictórica con distintos tipos de gomas, bisturí y lápiz de fibra de vidrio [Figura 11]. Se observó un resultado óptimo utilizando goma Wishab® y brocha suave para retirar el polvo superficial y un depósito de hollín adherido, resultando el resto de procedimientos demasiado agresivos.

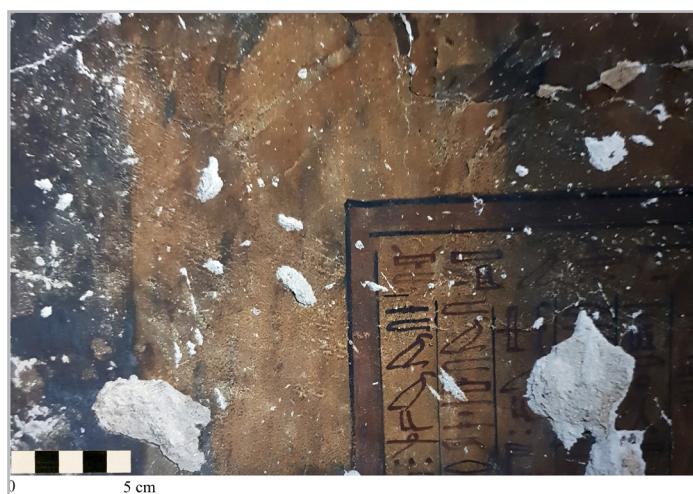
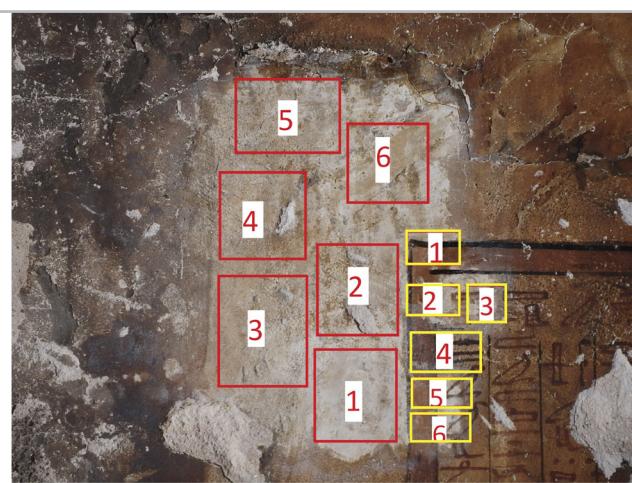
**Figura 12.** Izq.: esquina superior izquierda del muro sur, una vez hecha la limpieza con goma Wishab®. Dcha.: misma zona con las distintas pruebas de limpieza. © Proyecto Escribas del Reino Nuevo/I. Bermeja.

Se seleccionaron procedimientos y productos ya anteriormente utilizados en la limpieza de pintura egipcia antigua según la bibliografía consultada (Abd el-Tawab Bader y Ashry 2016; Al-Emam *et al.* 2021). Tras unas pruebas puntuales en ubicaciones aleatorias, se seleccionaron seis procedimientos para llevar a cabo otros tantos tests de calado en el extremo superior izquierdo del muro sur, donde las pruebas podían realizarse paralelamente sobre un área de fondo blanco, sobre zonas con jeroglíficos trazados encima de dicho fondo y en las bandas rosas. De este modo se podía comprobar primero el comportamiento de cada sistema de limpieza a la hora de eliminar el estrato amarillento donde no había signos. Hecho esto, se aplicaba el mismo sistema en la zona con signos y también en la banda rosa. Se usaron los siguientes productos y procedimientos: papeta AB57 con celulosa con barrera de papel japonés y aclarado con hisopo de algodón [Figura 12(1)]; papeta AB57 con Carbogel® con barrera de papel japonés y aclarado con etanol con hisopo de algodón [Figura 12(2)]; papeta de

Vulpex® al 5% en agua desmineralizada y Carbogel® con barrera de papel japonés y aclarado con etanol e hisopo de algodón [Figura 12(3)]; papeta de Vulpex® al 5% en etanol y Carbogel® con barrera de papel japonés y aclarado con etanol e hisopo de algodón [Figura 12(4)]; bicarbonato amónico al 10% en agua aplicado impregnando papel japonés, dejando actuar y secar antes de aclarar con hisopo de algodón y etanol [Figura 12(5)]; Vulpex® al 2% en etanol y aclarado con esencia de petróleo (*White Spirit*), todo con hisopo de algodón [Figura 12(6)].

Los seis sistemas de limpieza seleccionados resultaron efectivos para eliminar el estrato amarillento y llegar al temple blanco. Al aplicar estos sistemas en las zonas con signos trazados se observó que tanto rojos como negros se desgastaban ligeramente. Sí era posible limpiar con seguridad la banda rosa, cuya película pictórica era más gruesa y resistente. Por lo tanto, ninguno de los seis procedimientos probados resultó adecuado para eliminar la capa cromáticamente alterada sin dañar los signos. De los seis sistemas empleados, la mezcla de Vulpex® al 2% en etanol aclarada con esencia de petróleo eliminaba el depósito de hollín impregnado sin dañar los signos, aunque se trataba de un procedimiento delicado ya que el hisopo de algodón podía acabar erosionando la superficie. Una vez observados y discutidos estos resultados con los miembros del equipo, se optó por aplicar este procedimiento, pero restringirlo a las partes más ennegrecidas de las paredes sur y oeste (sobre todo en la esquina de encuentro de ambas [Figura 13]), donde los signos no eran legibles. El estrato cromáticamente alterado se dejó, primando la conservación sobre el resultado estético y anteponiendo la legibilidad de los signos. El problema derivado de esta decisión fue la toxicidad de las sustancias aplicadas, por lo que se tuvo que tener en cuenta este factor para organizar los equipos y proveer al personal de equipos de protección individual adecuados.

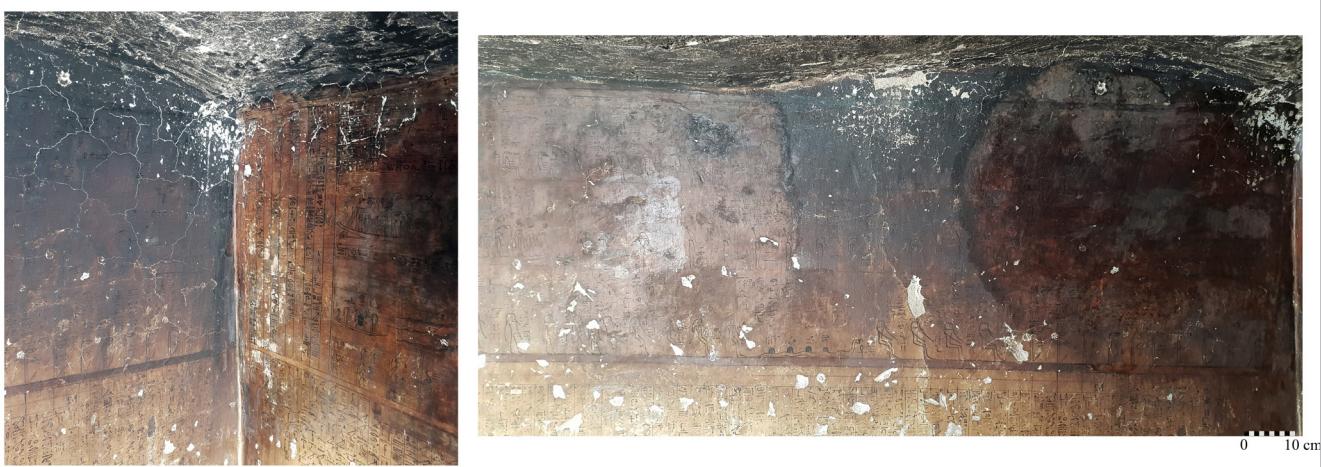
**Figura 13.-** Izq.: esquina formada con las paredes sur (a la izquierda) y oeste (a la derecha). Se aprecia la diferencia entre la pared limpia (la oeste) y la que tiene todavía el depósito de hollín impregnado (la sur). Dcha.: evolución de los trabajos de limpieza en el muro sur, avanzando por los extremos y dejando para el final la parte central, la más delicada. © Proyecto Escribas del Reino Nuevo/L. Díaz-Iglesias.

La periodización anual de las campañas presenta la ventaja de poder observar el comportamiento de las superficies limpias en el medio plazo e ir reorientando el alcance y el aspecto final en las distintas zonas. Así, se apreciaron ciertos halos blanquecinos generados por un leve estrato de suciedad que no era posible retirar sin comprometer la integridad de los signos pintados. Se aplicaron sustancias consolidantes (Paraloid B72® en distintas concentraciones en acetona y en Dowanol® y Fluoline CP®) y, aunque el halo desaparecía, se generaban brillos que alteraban el aspecto original mate de la pintura. Por ello, se optó por tolerar la presencia de los halos blanquecinos ya que su impacto estético en el conjunto es mínimo y tampoco mejoraba la legibilidad de los signos de forma significativa.
