# La cámara funeraria de Useramón: trabajos de restauración y conservación efectuados entre 2021 y 2025 en un monumento egipcio antiguo

**Resumen:** Presentación de las intervenciones realizadas para restaurar y conservar la cámara funeraria asociada a la tumba del Visir Useramón (TT 61), datada en la primera mitad de la Dinastía XVIII (ca. 1470-1450 a.e.). El espacio arquitectónico subterráneo presentaba un estado de conservación muy deficiente debido a daños de carácter antrópico (incendios, robos), que no han arruinado completamente la decoración pictórica de las paredes gracias a las condiciones microclimáticas de estabilidad y de sequedad del espacio y a la buena técnica de ejecución aplicada en la preparación de los muros. Las intervenciones han logrado estabilizar la situación aplicando el criterio de mínima intervención, garantizando la preservación de la cámara sin adulterar la historia material del bien, así como implementar medidas de conservación preventiva.

## The burial chamber Useramun: restoration and conservation works executed between 2021 and 2025 in an ancient Egyptian monument

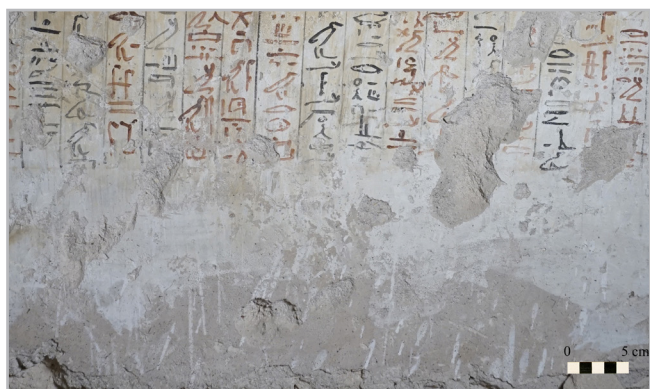
Una vez enlucidas las paredes, se aplicó una capa de temple de color blanco a base de calcita y yeso. En la zona inferior de la pared este se perciben salpicaduras blancas sobre el yeso a medio cubrir [Figura 5]. Podemos elucubrar sobre el motivo que hizo que esta zona inferior quedase sin cubrir completamente de pintura blanca, algo que llama la atención en una cámara funeraria en la que se observan unos acabados esmerados. Puede ser porque el trabajo tuvo algo de apresurado, por la disponibilidad de producto o porque se trate de una convención de este tipo de pinturas, de modo que el color blanco se aplique únicamente en las zonas donde se sabe que se van a trazar luego jeroglíficos y no en la totalidad de la pared.

**Figura 5.-** Salpicaduras de temple blanco dejadas al aplicar la pintura sobre el yeso del enlucido en la pared este. © Proyecto Escribas del Reino Nuevo/I. Bermeja.

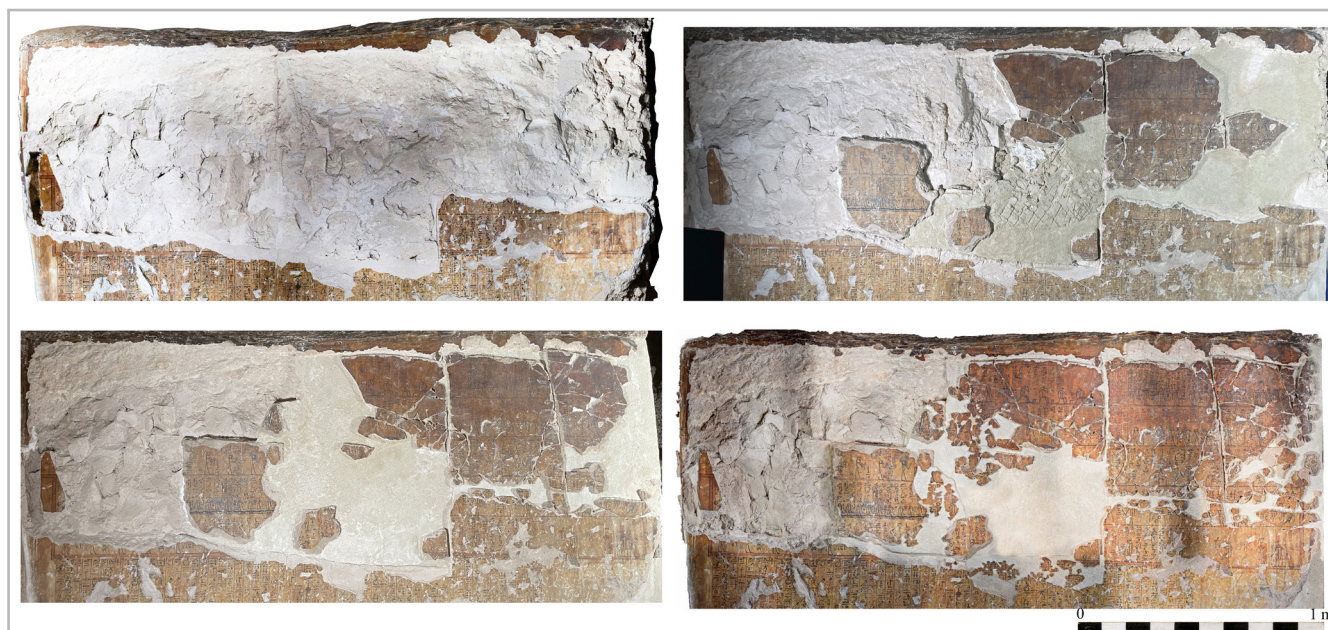
**Figura 10.-** Reposición de fragmentos en la pared este. Arriba, izq.: estado inicial; arriba, dcha.: reposición de fragmentos que hacían contacto con la pared y comienzo de la aplicación de mortero de reintegración en dos niveles; abajo, izq.: evolución en reposición de fragmentos con el mortero de reintegración aplicado; abajo, dcha.: aspecto al final de la campaña de 2025. © Proyecto Escribas del Reino Nuevo/A. Gómez, L. Díaz-Iglesias.

Una vez terminada la consolidación, se procedió a recolocar los fragmentos en las distintas paredes [Figura 10]. Se comenzó con las piezas de mayor tamaño de la pared este donde los morteros del muro y los del reverso de los fragmentos encajaban perfectamente, de forma que no había dudas sobre su posición ni sobre su nivel con respecto a la superficie pictórica. Para llevar a cabo esta reposición se utilizó resina epoxi Araldite AW 2101/HW 2951®. Se usó escayola para garantizar la estabilidad de los fragmentos reposicionados hasta que se aplicaran los morteros de relleno. Como materiales de reposición de morteros se usaron piedras del entorno y un mortero similar al descrito antes, a base de cal hidráulica egipcia, polvo de caliza y arena de sílice cribada. Según los casos, se añadió yeso a la mezcla para propiciar una mayor manejabilidad de la pasta.

Con los fragmentos de mayor tamaño ya en el muro, se contaba con información suficiente para calcular los niveles para reintegrar los morteros y seguir recolocando aquellos fragmentos que habían perdido parte de su soporte. Se distinguieron dos niveles en función del grosor de los restos de soporte conservados en los fragmentos restantes:

Estos dos niveles no se aplicaron de forma homogénea y sistemática, sino que se dispusieron en función del grosor de los fragmentos que luego habría que recolocar en cada zona, con la idea de no eliminar el mortero reintegrado para ajustar los originales conservados.

fragmentos que sólo conservaban la capa de enlucido y que encajaban perfectamente con el mismo enlucido consolidado en el muro, se llevó a cabo la adhesión sencillamente con Acril ME®, cuyos buenos resultados en esta última capa ya habíamos comprobado en las adhesiones previas entre fragmentos individuales. Para piezas pendientes de colocar con restos de las otras capas de mortero originales por debajo del enlucido, más irregulares, con más volumen y más pesadas, se combinaron Araldite AW 2101/HW 2951®, como adhesivo, y escayola, como sistema de sujeción temporal. Los vacíos resultantes entre fragmento y fragmento se iban rellenando con las mismas piedras y morteros que se han comentado más arriba, evitando rellenos por colada para minimizar el aporte de humedad. Atendiendo a la

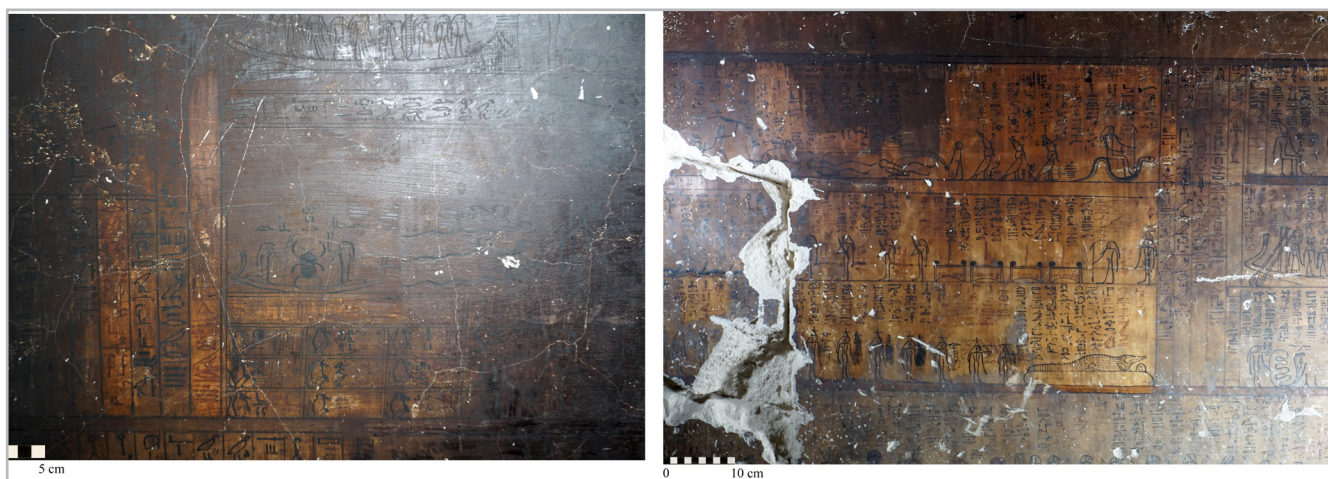
**Figura 11.-** Izq.: pruebas de limpieza mecánica con distintos procedimientos en la pared oeste. Dcha.: evolución de la limpieza con goma Wishab® en la pared sur. © Proyecto Escribas del Reino Nuevo/I. Bermeja y L. Díaz-Iglesias.

Una vez estabilizados los materiales del muro, se realizaron pruebas de limpieza mecánica de la superficie pictórica con distintos tipos de gomas, bisturí y lápiz de fibra de vidrio [Figura 11]. Se observó un resultado óptimo utilizando goma Wishab® y brocha suave para retirar el polvo superficial y un depósito de hollín adherido, resultando el resto de procedimientos demasiado agresivos.

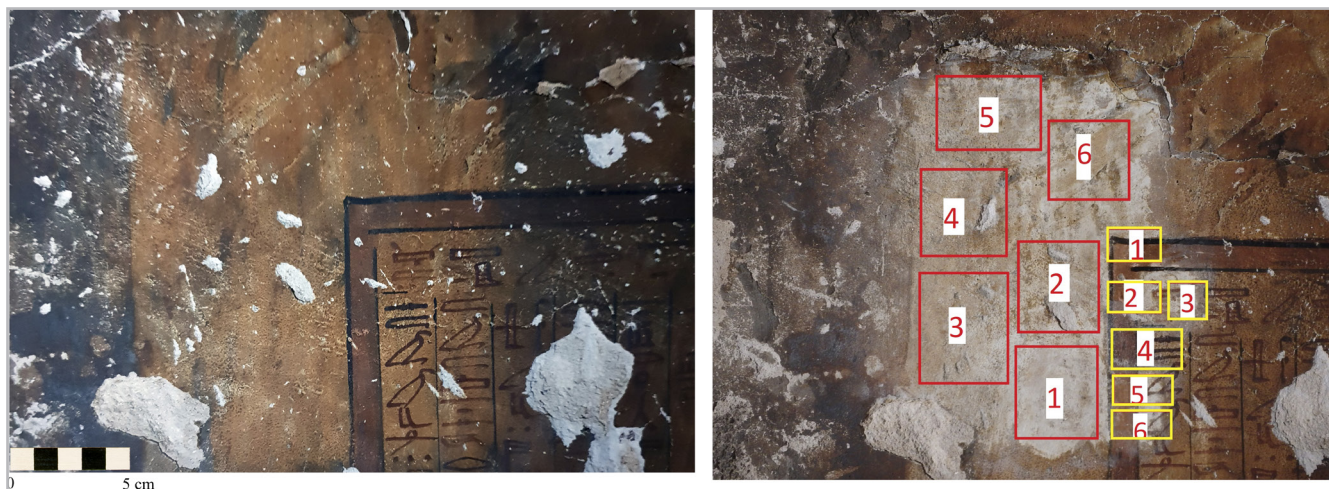
**Figura 12.-** Izq.: esquina superior izquierda del muro sur, una vez hecha la limpieza con goma Wishab®. Dcha.: misma zona con las distintas pruebas de limpieza. © Proyecto Escribas del Reino Nuevo/I. Bermeja.

Se seleccionaron procedimientos y productos ya anteriormente utilizados en la limpieza de pintura egipcia antigua según la bibliografía consultada (Abd el-Tawab Bader y Ashry 2016; Al-Emam *et al.* 2021). Tras unas pruebas puntuales en ubicaciones aleatorias, se seleccionaron seis procedimientos para llevar a cabo otros tantos tests de calado en el extremo superior izquierdo del muro sur, donde las pruebas podían realizarse paralelamente sobre un área de fondo blanco, sobre zonas con jeroglíficos trazados encima de dicho fondo y en las bandas rosas. De este modo se podía comprobar primero el comportamiento de cada sistema de limpieza a la hora de eliminar el estrato amarillento donde no había signos. Hecho esto, se aplicaba el mismo sistema en la zona con signos y también en la banda rosa. Se usaron los siguientes productos y procedimientos: papeta AB57 con celulosa con barrera de papel japonés y aclarado con hisopo de algodón [Figura 12(1)]; papeta AB57 con Carbogel® con barrera de papel japonés y aclarado con etanol con hisopo de algodón [Figura 12(2)]; papeta de

Vulpex® al 5% en agua desmineralizada y Carbogel® con barrera de papel japonés y aclarado con etanol e hisopo de algodón [Figura 12(3)]; papeta de Vulpex® al 5% en etanol y Carbogel® con barrera de papel japonés y aclarado con etanol e hisopo de algodón [Figura 12(4)]; bicarbonato amónico al 10% en agua aplicado impregnando papel japonés, dejando actuar y secar antes de aclarar con hisopo de algodón y etanol [Figura 12(5)]; Vulpex® al 2% en etanol y aclarado con esencia de petróleo (*White Spirit*), todo con hisopo de algodón [Figura 12(6)].

Los seis sistemas de limpieza seleccionados resultaron efectivos para eliminar el estrato amarillento y llegar al temple blanco. Al aplicar estos sistemas en las zonas con signos trazados se observó que tanto rojos como negros se desgastaban ligeramente. Sí era posible limpiar con seguridad la banda rosa, cuya película pictórica era más gruesa y resistente. Por lo tanto, ninguno de los seis procedimientos probados resultó adecuado para eliminar la capa cromáticamente alterada sin dañar los signos. De los seis sistemas empleados, la mezcla de Vulpex® al 2% en etanol aclarada con esencia de petróleo eliminaba el depósito de hollín impregnado sin dañar los signos, aunque se trataba de un procedimiento delicado ya que el hisopo de algodón podía acabar erosionando la superficie. Una vez observados y discutidos estos resultados con los miembros del equipo, se optó por aplicar este procedimiento, pero restringirlo a las partes más ennegrecidas de las paredes sur y oeste (sobre todo en la esquina de encuentro de ambas [Figura 13]), donde los signos no eran legibles. El estrato cromáticamente alterado se dejó, primando la conservación sobre el resultado estético y anteponiendo la legibilidad de los signos. El problema derivado de esta decisión fue la toxicidad de las sustancias aplicadas, por lo que se tuvo que tener en cuenta este factor para organizar los equipos y proveer al personal de equipos de protección individual adecuados.

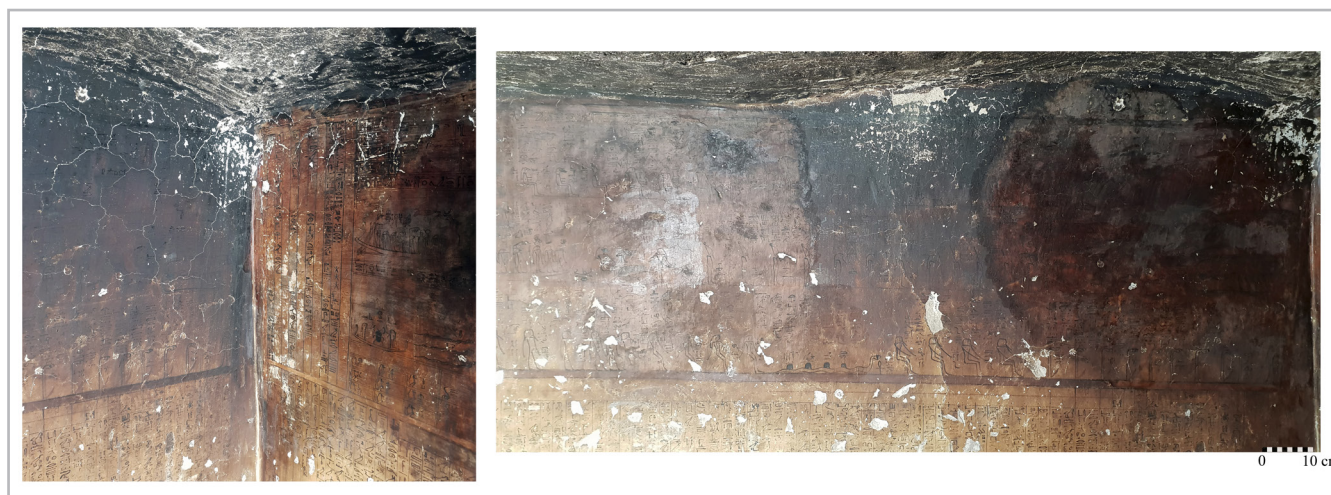
**Figura 13.-** Izq.: esquina formada con las paredes sur (a la izquierda) y oeste (a la derecha). Se aprecia la diferencia entre la pared limpia (la oeste) y la que tiene todavía el depósito de hollín impregnado (la sur). Dcha.: evolución de los trabajos de limpieza en el muro sur, avanzando por los extremos y dejando para el final la parte central, la más delicada. © Proyecto Escribas del Reino Nuevo/L. Díaz-Iglesias.

La periodización anual de las campañas presenta la ventaja de poder observar el comportamiento de las superficies limpias en el medio plazo e ir reorientando el alcance y el aspecto final en las distintas zonas. Así, se apreciaron ciertos halos blanquecinos generados por un leve estrato de suciedad que no era posible retirar sin comprometer la integridad de los signos pintados. Se aplicaron sustancias consolidantes (Paraloid B72® en distintas concentraciones en acetona y en Dowanol® y Fluoline CP®) y, aunque el halo desaparecía, se generaban brillos que alteraban el aspecto original mate de la pintura. Por ello, se optó por tolerar la presencia de los halos blanquecinos ya que su impacto estético en el conjunto es mínimo y tampoco mejoraba la legibilidad de los signos de forma significativa.
