# La cámara funeraria de Useramón: trabajos de restauración y conservación efectuados entre 2021 y 2025 en un monumento egipcio antiguo

**Resumen:** Presentación de las intervenciones realizadas para restaurar y conservar la cámara funeraria asociada a la tumba del Visir Useramón (TT 61), datada en la primera mitad de la Dinastía XVIII (ca. 1470-1450 a.e.). El espacio arquitectónico subterráneo presentaba un estado de conservación muy deficiente debido a daños de carácter antrópico (incendios, robos), que no han arruinado completamente la decoración pictórica de las paredes gracias a las condiciones microclimáticas de estabilidad y de sequedad del espacio y a la buena técnica de ejecución aplicada en la preparación de los muros. Las intervenciones han logrado estabilizar la situación aplicando el criterio de mínima intervención, garantizando la preservación de la cámara sin adulterar la historia material del bien, así como implementar medidas de conservación preventiva.

## The burial chamber Useramun: restoration and conservation works executed between 2021 and 2025 in an ancient Egyptian monument

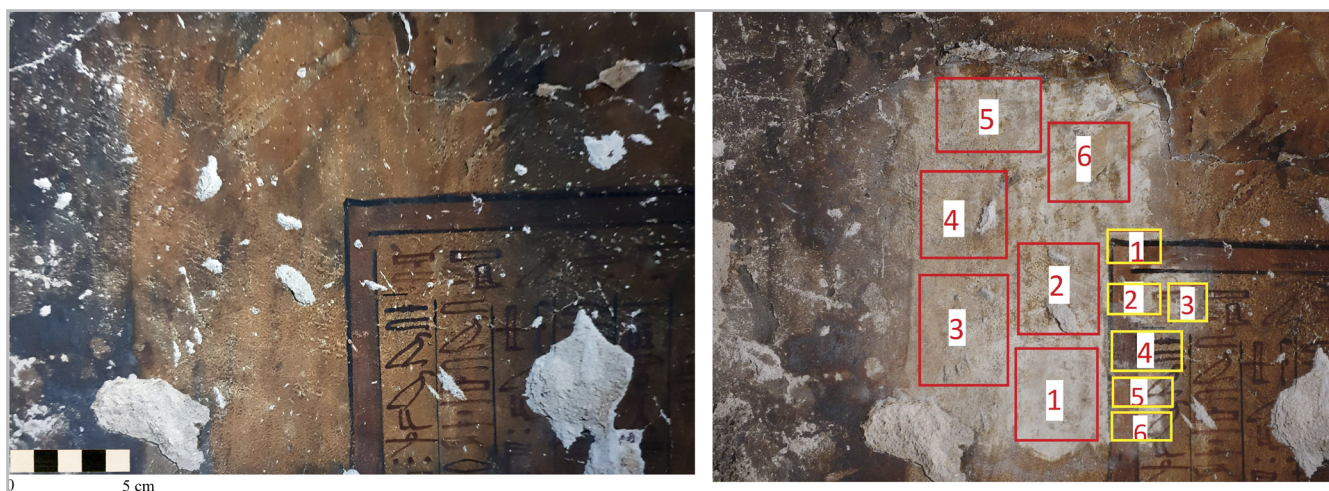
**Figura 12.-** Izq.: esquina superior izquierda del muro sur, una vez hecha la limpieza con goma Wishab®. Dcha.: misma zona con las distintas pruebas de limpieza. © Proyecto Escribas del Reino Nuevo/I. Bermeja.

Se seleccionaron procedimientos y productos ya anteriormente utilizados en la limpieza de pintura egipcia antigua según la bibliografía consultada (Abd el-Tawab Bader y Ashry 2016; Al-Emam *et al.* 2021). Tras unas pruebas puntuales en ubicaciones aleatorias, se seleccionaron seis procedimientos para llevar a cabo otros tantos tests de calado en el extremo superior izquierdo del muro sur, donde las pruebas podían realizarse paralelamente sobre un área de fondo blanco, sobre zonas con jeroglíficos trazados encima de dicho fondo y en las bandas rosas. De este modo se podía comprobar primero el comportamiento de cada sistema de limpieza a la hora de eliminar el estrato amarillento donde no había signos. Hecho esto, se aplicaba el mismo sistema en la zona con signos y también en la banda rosa. Se usaron los siguientes productos y procedimientos: papeta AB57 con celulosa con barrera de papel japonés y aclarado con hisopo de algodón [Figura 12(1)]; papeta AB57 con Carbogel® con barrera de papel japonés y aclarado con etanol con hisopo de algodón [Figura 12(2)]; papeta de

Vulpex® al 5% en agua desmineralizada y Carbogel® con barrera de papel japonés y aclarado con etanol e hisopo de algodón [Figura 12(3)]; papeta de Vulpex® al 5% en etanol y Carbogel® con barrera de papel japonés y aclarado con etanol e hisopo de algodón [Figura 12(4)]; bicarbonato amónico al 10% en agua aplicado impregnando papel japonés, dejando actuar y secar antes de aclarar con hisopo de algodón y etanol [Figura 12(5)]; Vulpex® al 2% en etanol y aclarado con esencia de petróleo (*White Spirit*), todo con hisopo de algodón [Figura 12(6)].

Los seis sistemas de limpieza seleccionados resultaron efectivos para eliminar el estrato amarillento y llegar al temple blanco. Al aplicar estos sistemas en las zonas con signos trazados se observó que tanto rojos como negros se desgastaban ligeramente. Sí era posible limpiar con seguridad la banda rosa, cuya película pictórica era más gruesa y resistente. Por lo tanto, ninguno de los seis procedimientos probados resultó adecuado para eliminar la capa cromáticamente alterada sin dañar los signos. De los seis sistemas empleados, la mezcla de Vulpex® al 2% en etanol aclarada con esencia de petróleo eliminaba el depósito de hollín impregnado sin dañar los signos, aunque se trataba de un procedimiento delicado ya que el hisopo de algodón podía acabar erosionando la superficie. Una vez observados y discutidos estos resultados con los miembros del equipo, se optó por aplicar este procedimiento, pero restringirlo a las partes más ennegrecidas de las paredes sur y oeste (sobre todo en la esquina de encuentro de ambas [Figura 13]), donde los signos no eran legibles. El estrato cromáticamente alterado se dejó, primando la conservación sobre el resultado estético y anteponiendo la legibilidad de los signos. El problema derivado de esta decisión fue la toxicidad de las sustancias aplicadas, por lo que se tuvo que tener en cuenta este factor para organizar los equipos y proveer al personal de equipos de protección individual adecuados.
