Jornadas JIP - 2, 3 y 4 de abril de 2025

## Productos de limpieza en museos: Evaluación de su idoneidad para objetos de plata

### Cleaning Products in Museums: Assessment of their suitability for silver

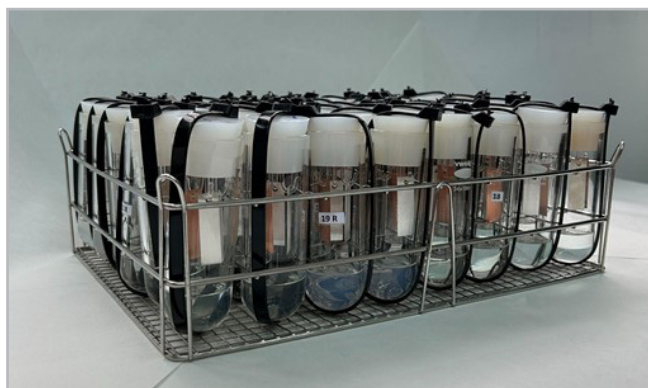
La Figura 1 muestra el dispositivo experimental empleado para la realización del ensayo, semejante en su filosofía al utilizado por el British Museum (Korenberg *et al.* 2018) para el test de Oddy, aunque con una modificación en la suspensión de las muestras metálicas en el tapón de silicona. En lugar de insertarse paralelamente en el tapón, las muestras se colgaron de ganchos de vidrio dispuestos

en forma triangular, lo cual homogeneiza las posiciones de los metales en el tubo de ensayo y evita la contaminación directa del metal con el tapón de silicona (Díaz & Cano 2022). Se empleó una brida para evitar que los tapones se soltaran.

**Figura 1.** Dispositivo experimental del test de Oddy (plata esterlina, plata y cobre) con los diferentes productos de limpieza a evaluar (ver Tabla 1).

Las placas metálicas utilizadas en este estudio estaban compuestas por plata esterlina (92.5 %Ag y 7.5 %Cu), plata (99.95%) y cobre (99.9%). La inclusión de la plata esterlina en este trabajo, aunque no es habitual en el test de Oddy, se debe a su amplio uso en joyería, orfebrería y otros elementos ornamentales presentes en el patrimonio cultural (Ortiz 2022). Por otro lado, los productos de limpieza a evaluar se diluyeron al 2 % v/v con agua destilada. Las muestras metálicas fueron expuestas por duplicado durante 28 días, a 25°C, a los compuestos volátiles desprendidos por la disolución de los productos de limpieza. Esta versión del test de Oddy, en la que se ensayan simultáneamente tres muestras metálicas, es conocida como la versión “3 en 1” y fue desarrollada por el Metropolitan Museum of Art (Bamberger, Howe, Wheeler 1999). En cada tubo de ensayo o dispositivo del test de Oddy se añadieron, independientemente, 10 ml de cada producto de limpieza a evaluar diluidos al 2 % v/v.

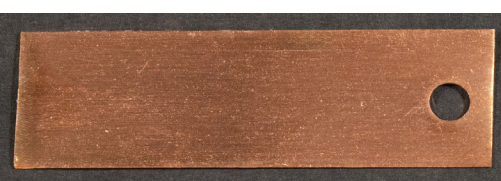
En la Tabla 3 se muestran las fotografías de las muestras originales de plata, plata esterlina y cobre, tomadas antes del ensayo. Debido al elevado número de productos de limpieza ensayados, se presentan únicamente una selección representativa: un producto de uso adecuado (Celea Limpiador Floral) en la Tabla 4, y dos productos no adecuados (Lejía El León y Amoniaco Casablanca) en las Tablas 5 y 6, respectivamente. Esta selección se realizó para ilustrar los comportamientos claramente

**Tabla 3.-** Fotografías de las muestras originales de plata, plata esterlina y cobre antes de ser ensayadas.

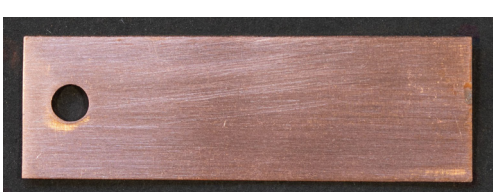
Los posibles compuestos volátiles emitidos por el Limpiador Floral Celea (producto 2) no generaron signos de deterioro sobre las muestras de plata, cobre y plata esterlina, indicando un comportamiento compatible con metales patrimoniales, por lo que se considera adecuado para su uso en entornos museísticos. El incremento de masa asociado a posibles productos de corrosión fue despreciable [Tabla 2] y, además, no se observaron signos de corrosión ni cambios de color en ninguna de las muestras metálicas ensayadas (plata, cobre y plata esterlina) [Tabla 4].

**Tabla 4.-** Fotografías de las muestras de plata, cobre y plata esterlina tras ensayar el producto de limpieza 2, Celea Limpiador Floral, con evaluación visual según MET: adecuado (sin corrosión), temporal (corrosión ligera) e inadecuado (elevada presencia de corrosión).
